# 建设项目环境影响报告表

项目名称：金沙江流域昆明片区历史遗留废弃矿山生态修复示范工程项目—滇池流域湖盆区（官渡片区）矿山生态修复项目

建设单位（盖章）：昆明市自然资源和规划局

编制日期：2025 年 6 月

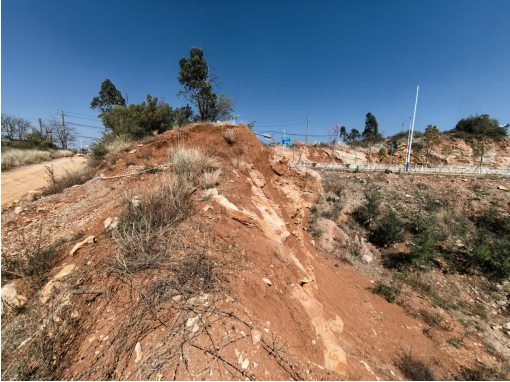
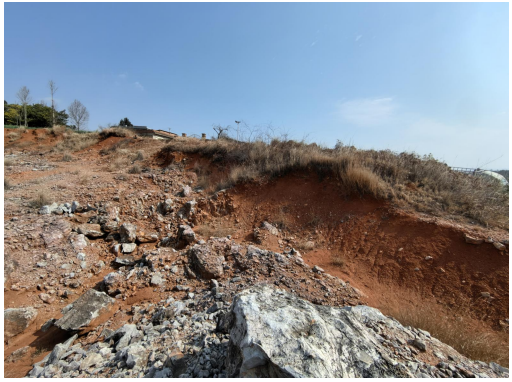
官渡区土壤受地势、气候、植被的影响，具有明显的垂直地带性，共分五个土类：红壤、紫色土、石灰岩土、水稻土、沼泽土。土壤类型以红壤为主，次为石灰（岩）土、紫色土等，分布于海拔1500-2550m，是分布最广、面积最大的主要土壤类型，矿区土壤情况见下图所示。

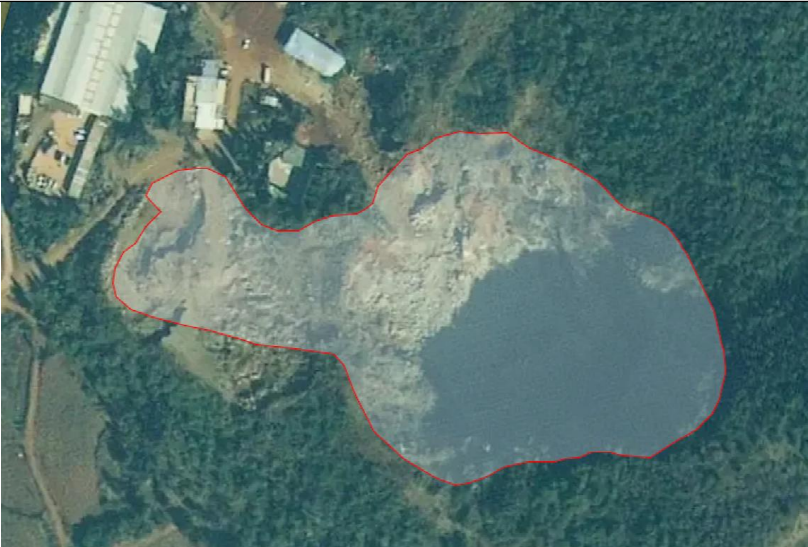
表3-11官渡区阿拉街道办事处清水社区建筑石料用灰岩矿历史卫星影像

依据《滇池流域湖盆区（官渡片区）矿山生态修复项目调（勘）查报告》，东采场边坡1地质灾害发育程度强，危害程度大，危险性大，综合评价，矿山地质安全隐患评估结果为严重；其余采场边坡、采场平台、采场旁受损土地的危害程度小，危险性小，综合评价，矿山地质安全隐患评估结果为轻。

早年矿山开采挖损土地资源、矿渣压占土地资源、矿渣扩散破坏周边林地资源，矿区内岩土裸露从而引起局部水土流失；依据《滇池流域湖盆区（官渡片区）矿山生态修复项目调（勘）查报告》，官渡区阿拉街道办事处清水社区建筑石料用灰岩矿内除采场南平台土地损毁程度为中度外，其余各区域土地均为中度损毁。

矿区及周边土壤类型以红壤、黄棕壤，质地为砂质壤土，土体干燥、较疏松，土层厚度在0-1m之间。矿山开挖破坏了地貌形态，形成了裸露平台、边坡及采坑，综合评价矿区土壤质地破坏严重。矿山开采形成的采场边坡坡度约75°，土壤抗蚀性较弱，土壤侵蚀退化程度高。

矿山活动为露天开采的建筑用灰岩矿，矿山开采破坏了矿区地貌景观，形成了挖损裸露基岩，造成矿区内原生植被整体破坏，综合评价矿区植被损毁退化严重。

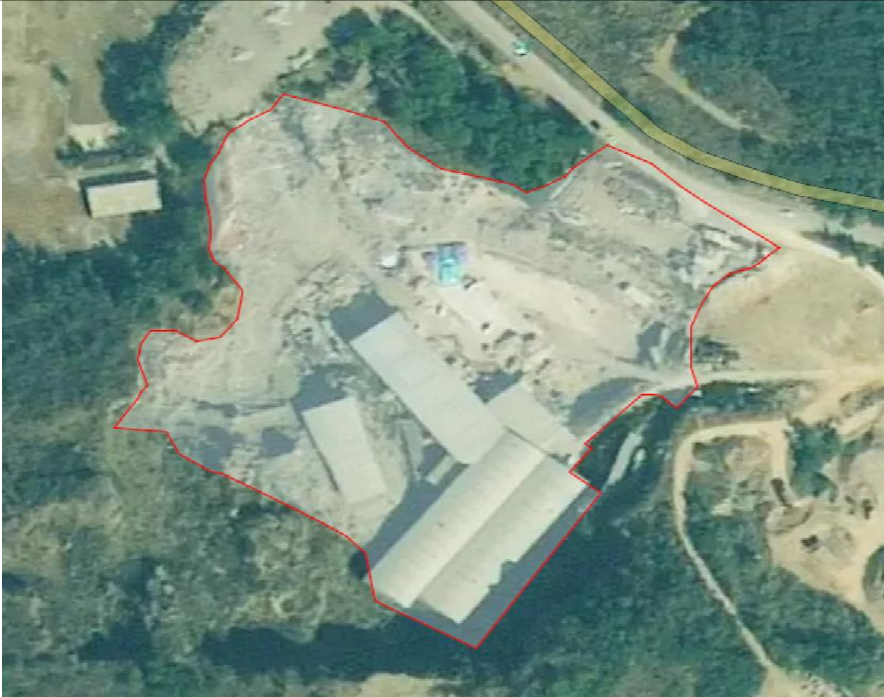
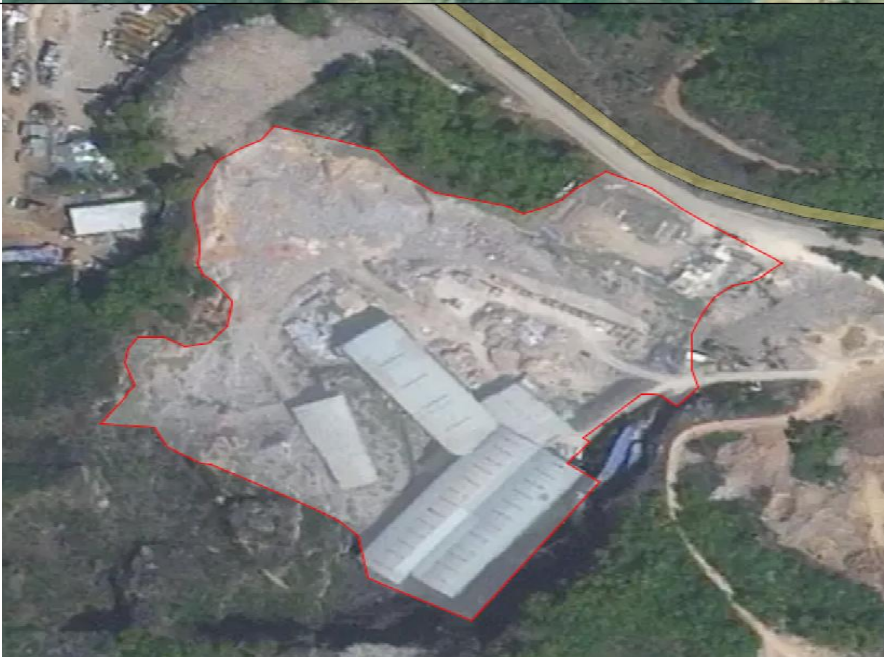
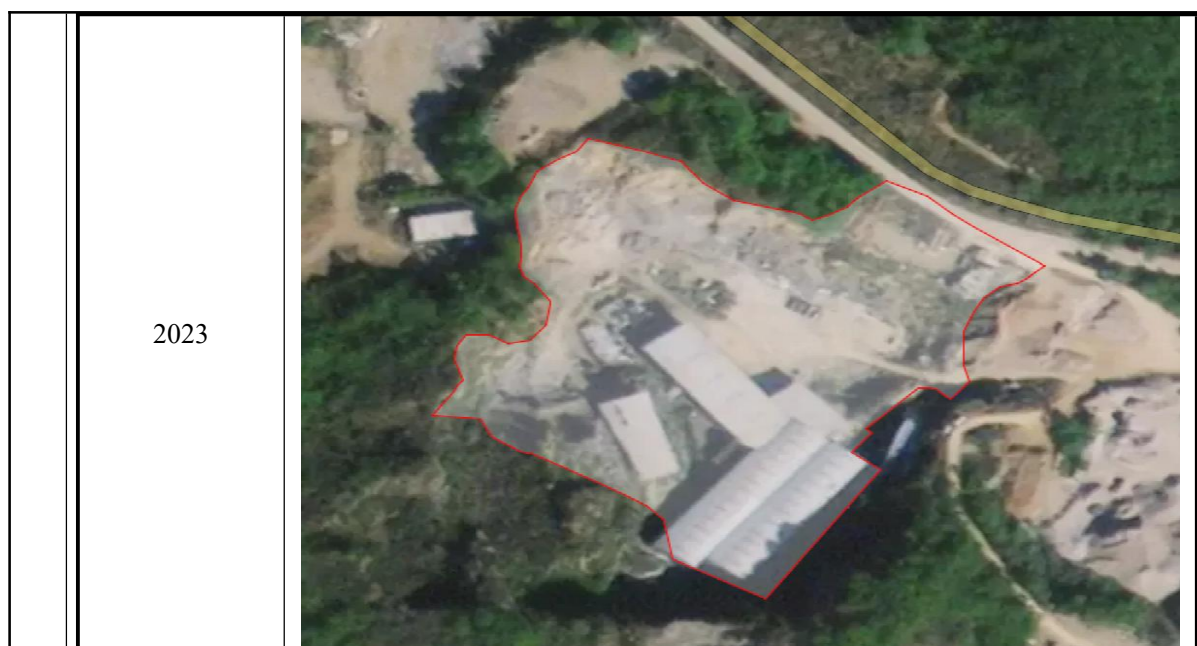
表3-13官渡区阿拉街道办事处海子社区新村建筑石料用灰岩矿（I）历史影像

开采形成了高陡岩质边坡，由于开采活动，边坡基岩较为破碎，节理裂隙发育，现状已出现不同程度的掉块、崩落现象。经过现场踏勘，矿山的采场边坡发育一处地质灾害隐患，灾害类型为崩塌。

矿区的采场边坡分布高程为2007-2030m，相对高差约23m，边坡坡度约60°，局部坡度达85~90°。由于矿区开采，边坡基岩裸露严重，采场边坡主要发育2处危岩带，分别是危岩带WYD01、WYD02。采场边坡：本区域损毁面积0.9482hm<sup>2</sup>，挖损土层厚度>10m，挖损坡度50~80°，土地基本丧失原有功能，土地损毁严重，评价为三级。采场平台：本区域损毁面积1.5161hm<sup>2</sup>，挖损土层厚度>10m，坡度近10-15°，土地损毁严重，丧失土地功能，损毁程度严重，评价为三级。采场旁受损地：本区域损毁面积0.2684hm<sup>2</sup>，砾石混入率>30%，坡度近8-12°，土地损毁严重，丧失土地功能，损毁程度严重，评价为三级。

矿区及周边土壤类型以红壤、黄棕壤，质地为砂质壤土，土体干燥、较疏松，土层厚度在0-1m之间。矿山开挖破坏了地貌形态，形成了裸露平台、高陡边坡，综合评价矿区土壤质地破坏严重。矿山开采形成的采场边坡坡度约50-80°，土壤抗蚀性较弱，土壤侵蚀退化程度高。

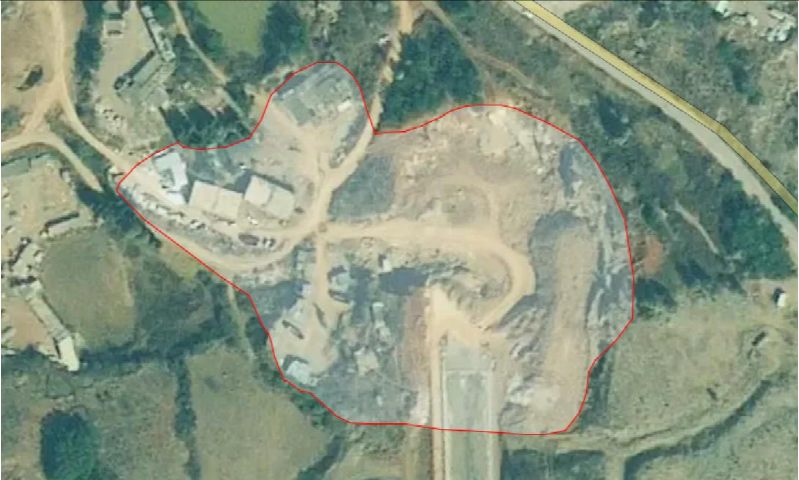
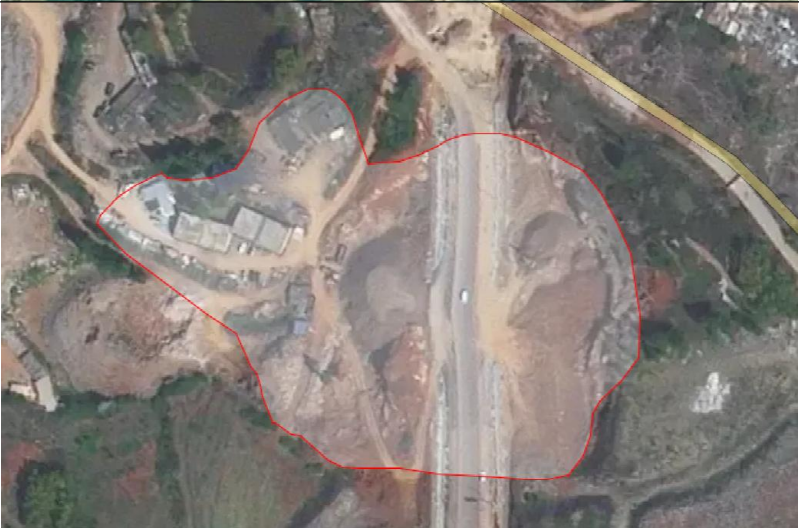
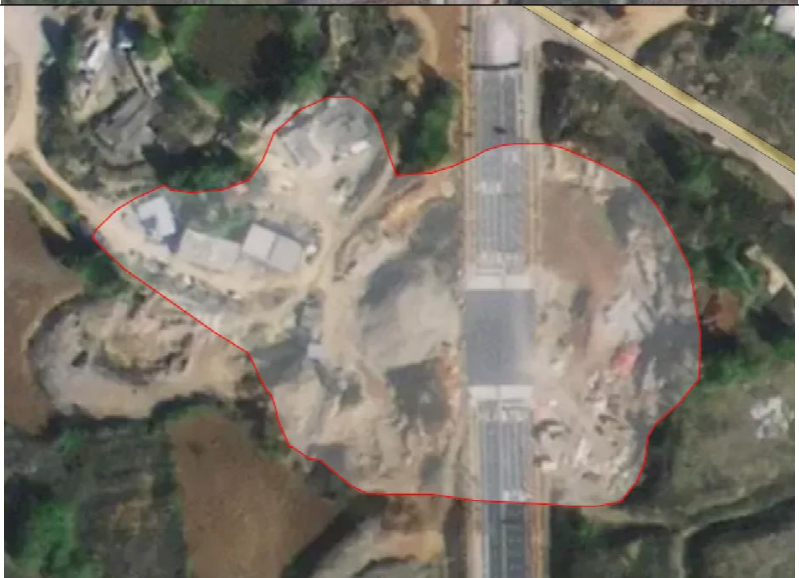
表3-15官渡区阿拉街道办事处海子社区新村建筑石料用灰岩矿（Ⅱ）

| | <p>东采场边坡地质灾害发育程度强，危害程度大，危险性大，综合评价，矿山地质安全隐患评估结果为严重；其余采场边坡、采场平台、采场旁受损土地的危害程度小，危险性小，综合评价，矿山地质安全隐患评估结果为轻。</p> <p>该矿山开采方式为露天开采，对土地资源的破坏影响主要有露天开采挖损土地资源、破坏周边林地资源，矿区内岩土裸露，水土流失明显。</p> <p>矿区位于斜坡下部，矿业活动未造成河流截断、流量减小，矿区及周围地表水体漏失等。矿露天开采未揭露地下含水层，对矿区及周围主要含水层无明显影响，对地下水位变化影响有限。矿山处于地下水的补给区，露天开采基岩裸露面积增大、地形变化，但矿山挖损范围较小，对地表径流影响较小，对地下水补排平衡破坏较小。综合评价矿山活动对含水层和地表水的影响程度较轻，评估结果为轻度。</p> <p>矿区及周边土壤类型以红壤、黄棕壤，质地为砂质壤土，土体干燥、较疏松，土层厚度在0-1m之间。矿山开挖破坏了地貌形态，形成了裸露平台、边坡，综合评价矿区土壤质地破坏严重。</p> <p>矿山活动为露天开采的建筑用砂岩矿，矿山开采破坏了矿区地貌景观，形成了挖损裸露基岩，造成矿区内原生植被整体破坏，综合评价矿区植被损毁退化严重。</p> <p>根据《昆明市资源环境承载力和国土空间开发适宜性评价报告》显示该矿区位于生态保护重要性评价重要区及脆弱性脆弱区（水土流失及石漠化脆弱区），因此矿山开采对生态系统服务功能影响较严重，综合评估结果为中度。</p> <p>历史采矿对采场及边坡植被影响严重，矿区原生植被几近消失，结合矿区2021-2023历史卫星影像资料，该矿区地表近三年几近裸露，仅部分区域有低矮植被分布，根据卫星影像资料判断为草地，应为自然更新，演替序列较低，生态环境遗留问题严重。各年份植被覆盖无显著差异，自然演替进程缓慢。</p> |

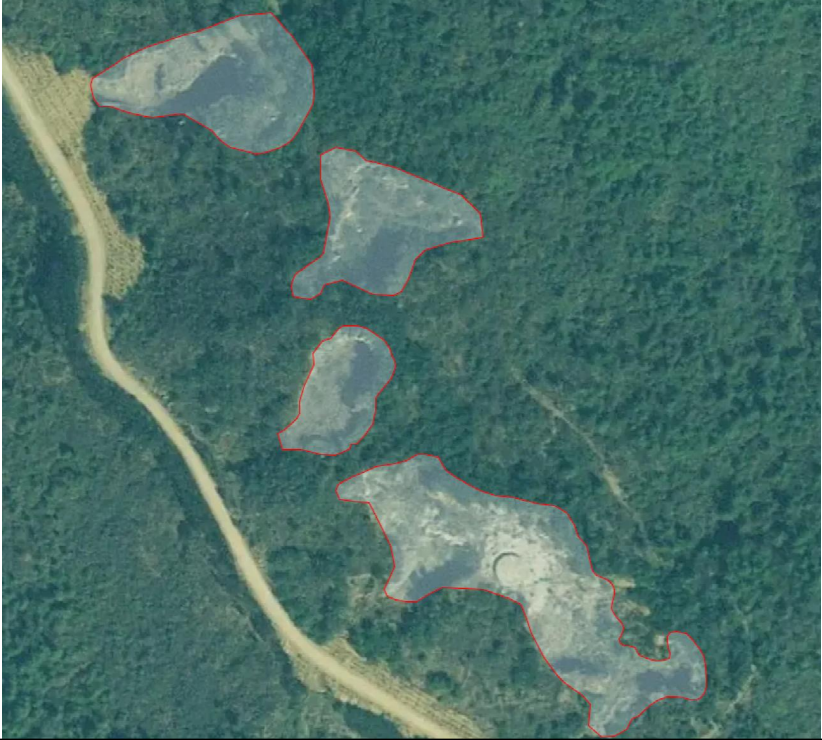
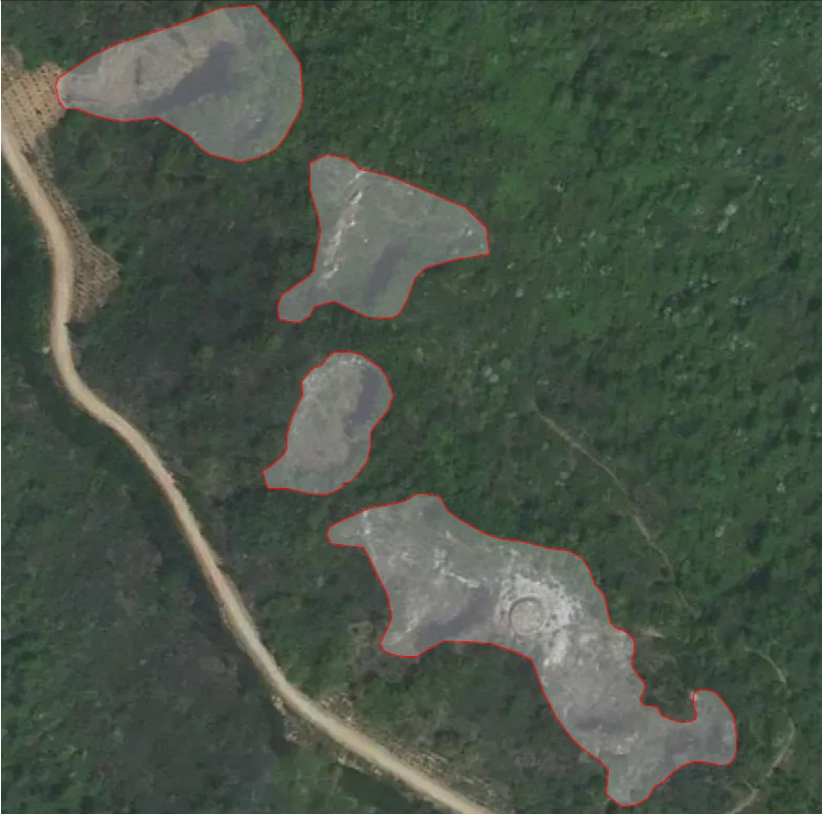
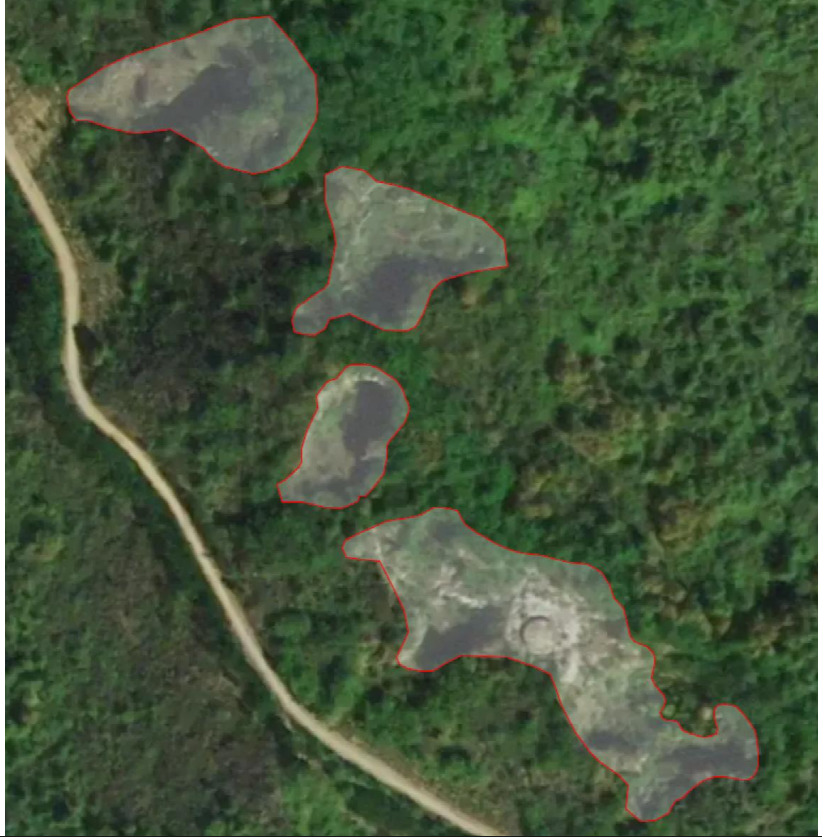
表3-17官渡区阿拉街道办事处高坡社区建筑石料用灰岩矿

矿区及周边土壤类型以红壤、黄棕壤，质地为砂质壤土，土体干燥、较疏松，土层厚度在0-1m之间。矿山开挖破坏了地貌形态，形成了裸露平台、高陡边坡，综合评价矿区土壤质地破坏严重。

矿山活动为露天开采的建筑用砂岩矿，矿山开采破坏了矿区地貌景观，形成了挖损裸露基岩，造成矿区内原生植被整体破坏，综合评价矿区植被损毁退化严重。

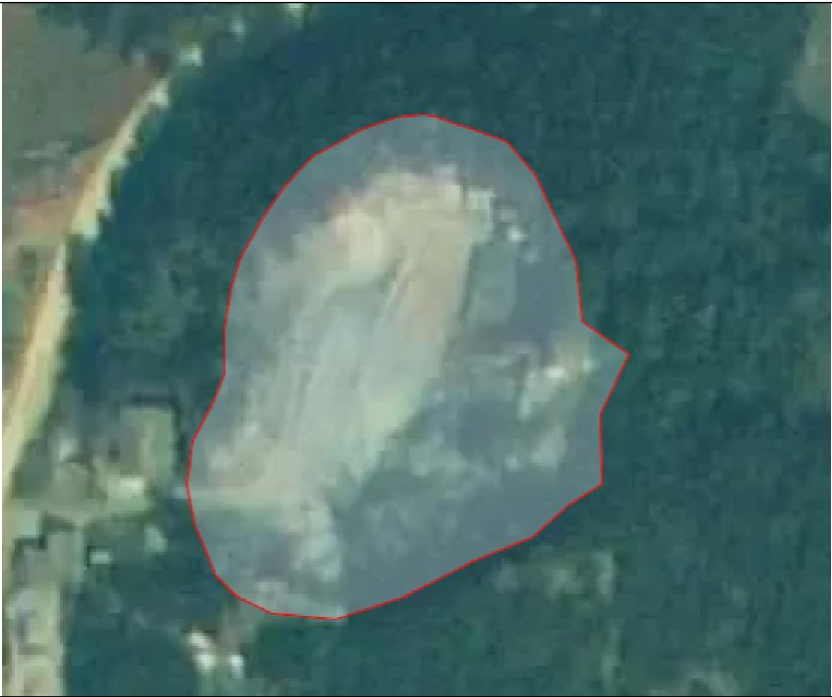
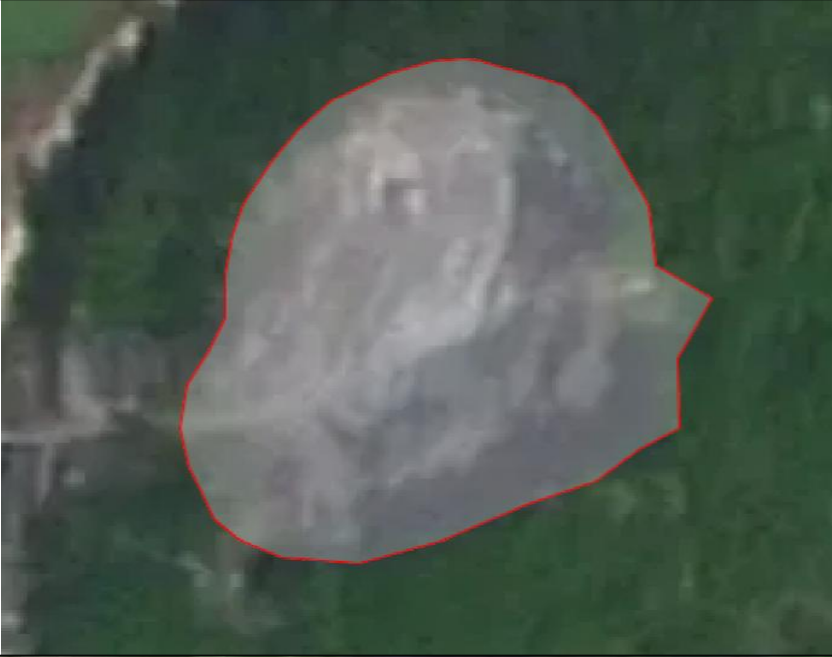
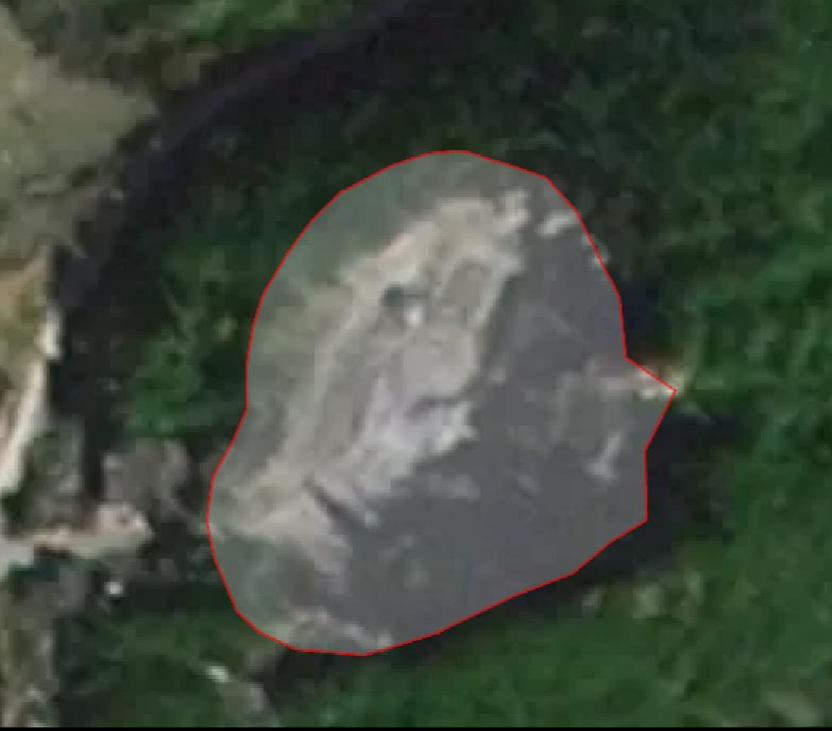
| | <p>度高。</p> <p>在《昆明市资源环境承载力和国土空间开发适宜性评价报告》中，矿区位于水土流失及石漠化脆弱区。矿区整体土壤抗蚀性弱，植被盖度较低，综合评价矿区潜在土壤侵蚀危险程度中等。</p> <p>矿山活动为露天开采的建筑用砂岩矿，矿山开采破坏了矿区地貌景观，形成了挖损裸露基岩，造成矿区内原生植被整体破坏，综合评价矿区植被损毁退化严重。</p> <p>根据《昆明市资源环境承载力和国土空间开发适宜性评价报告》显示该矿区位于生态保护重要性评价重要区及脆弱性脆弱区（水土流失及石漠化脆弱区），因此矿山开采对生态系统服务功能影响较严重，综合评估结果为重度。</p> <p>历史采矿对采场及边坡植被影响严重，矿区原生植被几近消失，结合矿区2021-2023历史卫星影像资料，该矿区地表近三年几近裸露，仅部分区域有低矮植被分布，根据卫星影像资料判断为草地，应为自然更新，演替序列较低，生态环境遗留问题严重。各年份植被覆盖无显著差异，自然演替进程缓慢。</p> | | | | |
|---|---|---|---|---|---|
| | <p><b>表3-19官渡区阿拉街道办事处高坡社区建筑石料用灰岩矿</b></p> <table><tr><th>年份</th><th>影像</th></tr><tr><td>2021</td><td>

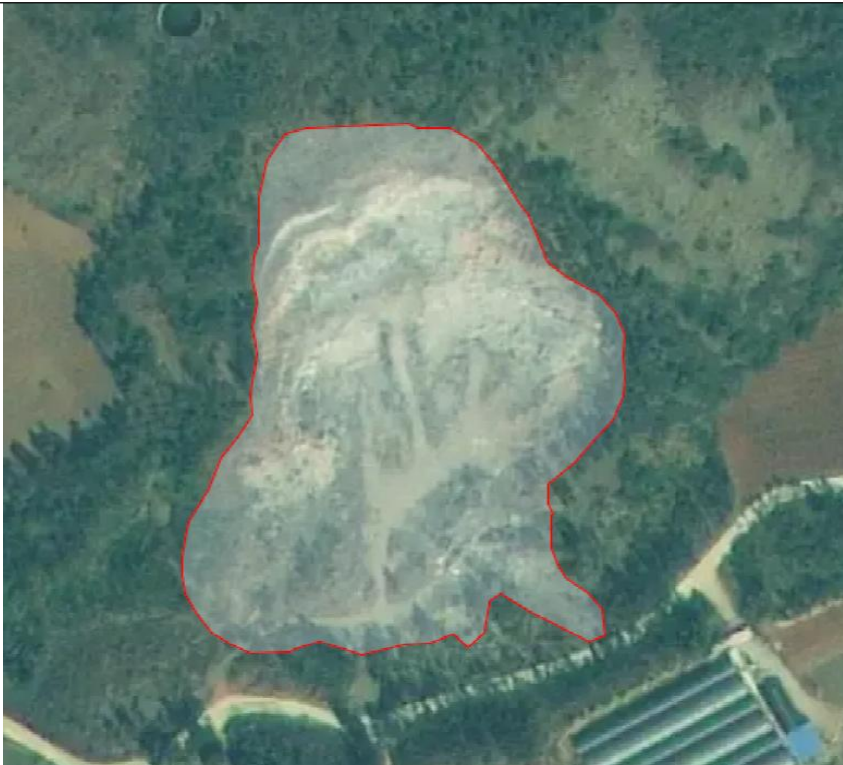
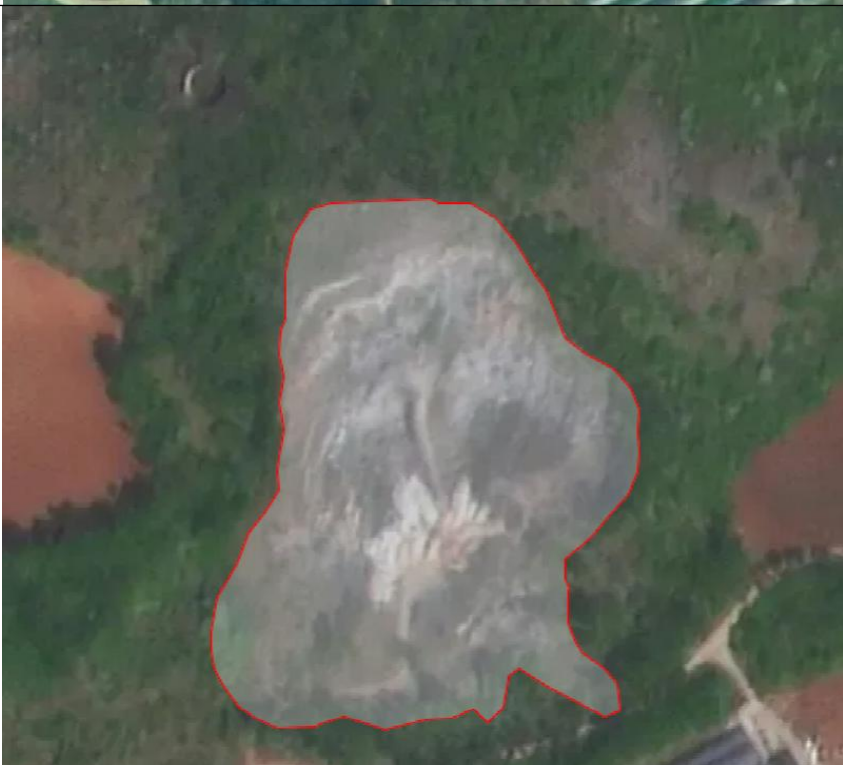
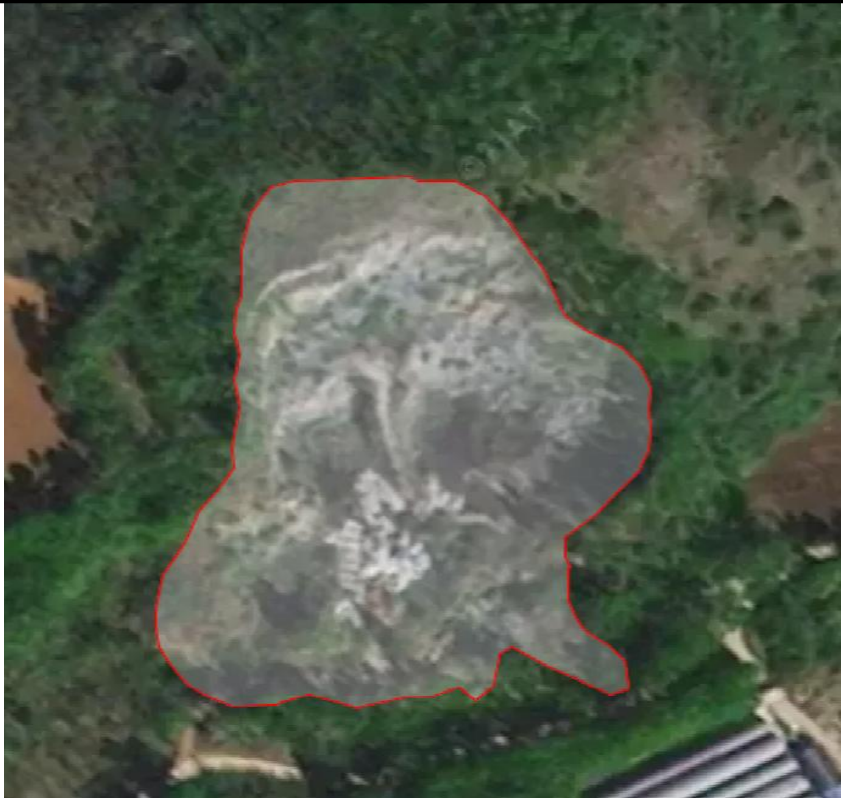
表3-23空港经济区矣纳社区灰岩矿三年影像图

场地采矿开挖形成开采边坡，形成了高陡岩质边坡，由于开采活动，边坡基岩较为破碎，节理裂隙发育，现状已出现不同程度地掉块、崩落现象。经过现场踏勘，矿山的采场边坡发育一处地质灾害隐患，灾害类型为崩塌。

采场边坡分布于场地北侧，为矿山开采形成的挖损边坡，呈弧形展布220m，边坡中部分一级平台，整体分布高程为2016m-2045m，相对高差约29m，边坡坡度45-75°，属岩质斜坡。危害性：根据现场调查，发现边坡高度较高，现状条件下危险性、危害性中。

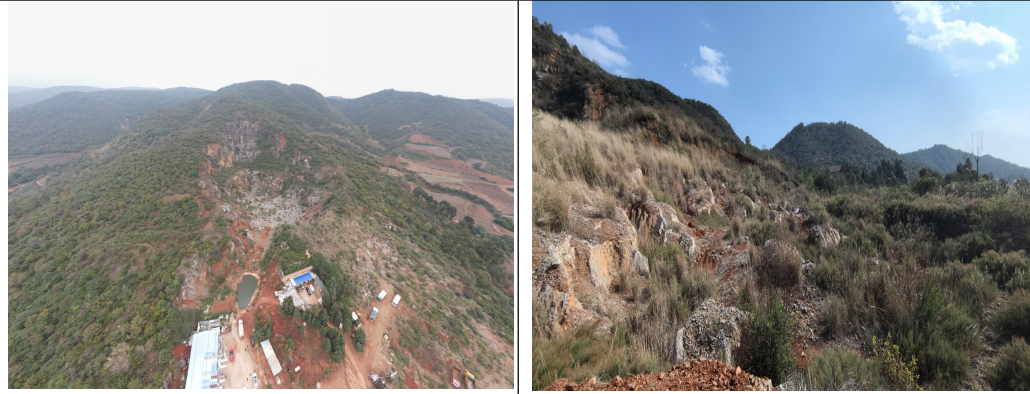
图4-4官渡区阿拉街道办事处清水社区建筑石料用灰岩矿修复工程实施前矿山损毁区域特征（左）及与生态红线重叠区域特征（右）

| <p><b>②不可避让性分析</b></p> <p>本项目修复区域为《金沙江流域昆明片区历史遗留废弃矿山生态修复示范工程项目实施方案》下发图斑，经前期勘察、调查确认官渡区阿拉街道办事处清水社区建筑石料用灰岩矿修复工程与生态保护红线重叠范围为历史采矿毁损区域，该矿山已停采多年。本工程不可避免地需要对该重叠区域进行修复。</p> <p><b>③本项目实施对生态保护红线的影响分析</b></p> <p>结合建设单位及勘察设计单位提供的历史影像资料以及卫星影像资料分析，官渡区阿拉街道办事处清水社区建筑石料用灰岩矿修复工程历史采矿活动对矿山区域生态环境毁损严重，区域内原生植被因采矿活动已几乎被完全移除。矿山停采废弃后至本次修复工程实施前，该矿山区域未实施过人工生态修复工程。矿山区域经历数年自然修复，至本项目施工前，历史采矿毁损区域地表裸露严重，地表砾石混入率高，植被稀疏且仅见以象草（<i>Pennisetum purpureum</i>）为主的禾本科草本，生境干旱明显，工程与生态红线重叠区域在修复前由于林荫下水热条件相对较好，植被覆盖与矿山其他区域相比较，但物种组成仍以象草为主。总体而言，本项目工程实施前矿山区域植被为耐受性较强的先锋植物，符合次生性初级演替的初级阶段特征。</p> | | | |

本项目后续施工将与生态红线重叠区域修复为林地，栽植尼泊尔桤木（*Alnus nepalensis*）、云南松（*Pinus yunnanensis*）、火棘（*Pyracantha fortuneana*）、牛筋条（*Dichotomanthes tristaniicarpa*）并在林下播撒混合草籽，混合草籽主要物种组成为白车轴草（*Trifolium repens*）、香根草（*Chrysopogon zizanioides*）、狗牙根（*Cynodon dactylon*）为《云南省主要乡土树种名录（第一批）》中收录的乡土树种；现场调查时在评价区内林地中记录到尼泊尔桤木（*Alnus nepalensis*）自然分布，且多分布于针叶林边缘地带，该重叠区与评价区云南松-马桑-象草群丛相接，且位于该群丛林缘地带，栽植尼泊尔桤木（*Alnus nepalensis*）与区域乔木分布协调性较高。
