# 建设项目环境影响报告表

(生态影响类)

金沙江流域昆明片区历史遗留废弃矿山  
生态修复示范工程项目—南盘江流域中低山  
岩溶区（宜良片区）矿山生态修复项目

昆明市自然资源和规划局

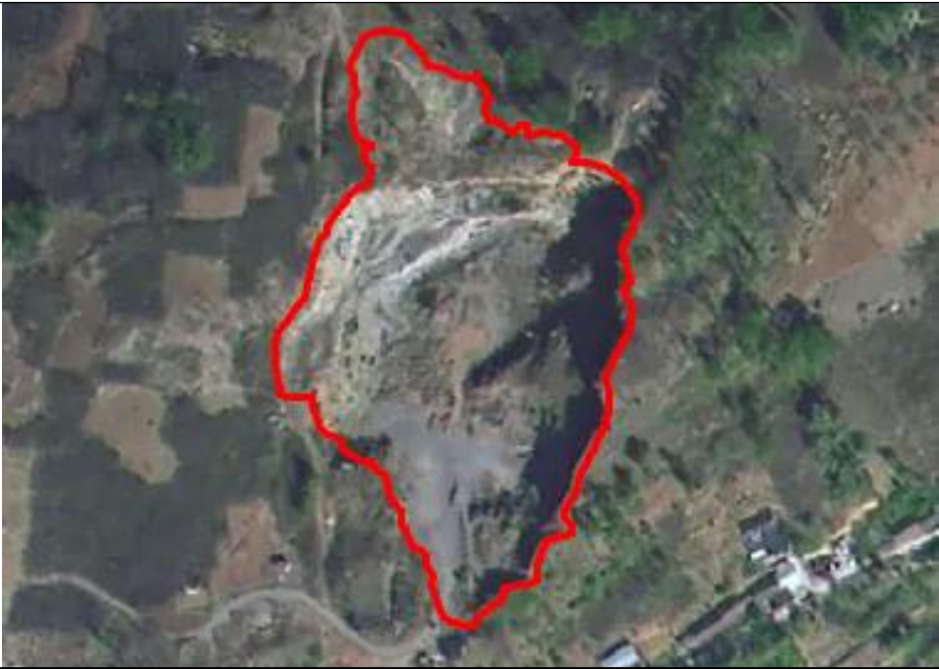
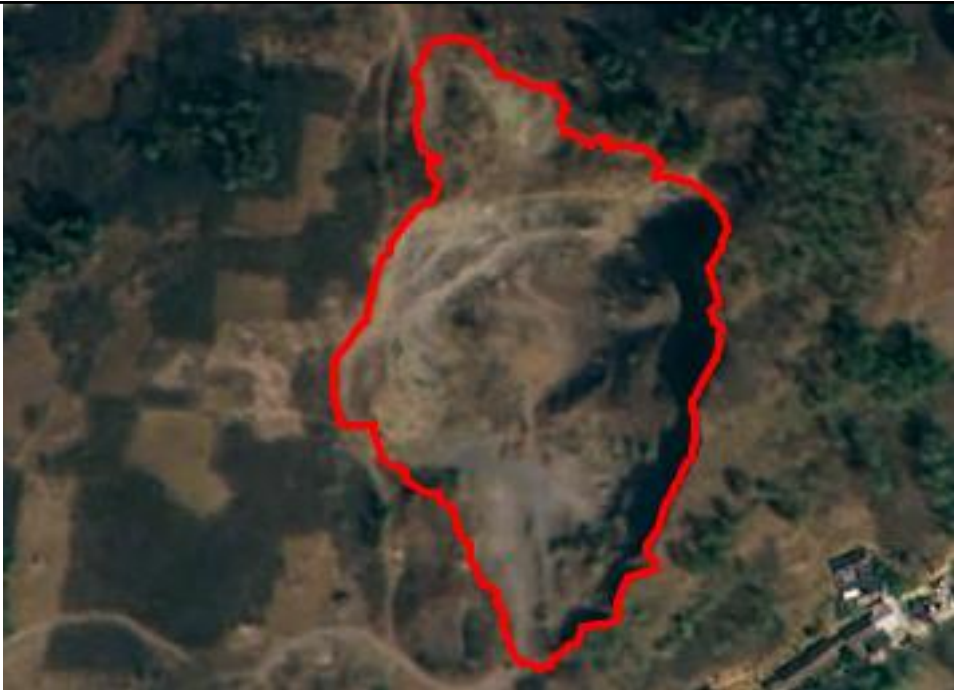
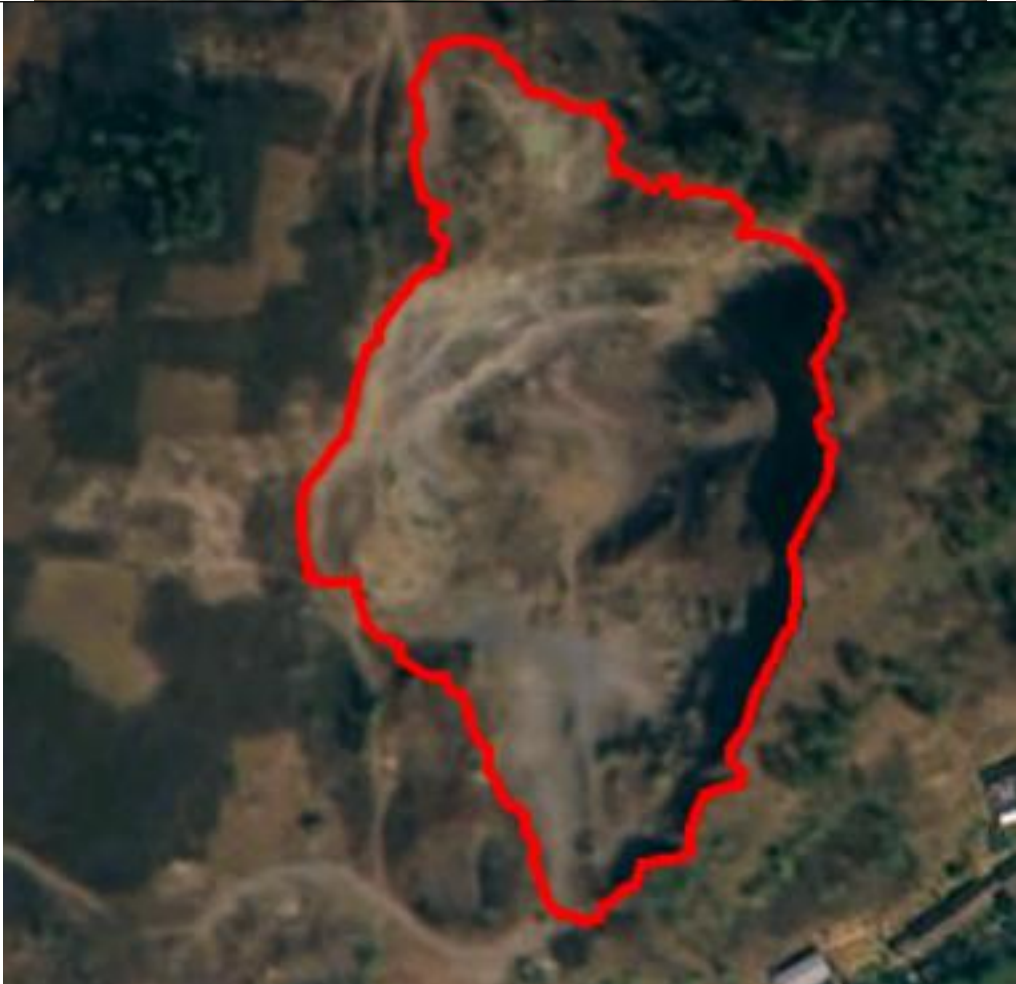
表 3-23 勤智采石场史卫星影像

依据《南盘江流域中低山岩溶区（宜良片区）矿山生态修复项目调（勘）查报告》，采场边坡范围矿山活动主要发育两处危岩带。通过现场调查，危岩带结构类型为整体块状及碎裂块状，目前危岩带处于欠稳定状态，局部块体处于欠稳定-不稳定状态，在强降雨、地震期间易发生倾倒式崩塌。南采场平台位于矿区南部，局部存在采坑，见少量积水，表层覆盖矿渣。北采场平台位于矿区北部，北部见局部自然复绿，多为戟叶酸模、狗牙根、蒺藜草，中部出露基岩，坡表分布少量灰岩块石，见局部积水。

通过现场调查，危岩带结构类型为整体块状及碎裂块状，有2组裂隙，节理发育情况同上。目前危岩带处于欠稳定状态，局部块体处于欠稳定-不稳定状态，在强降雨、地震期间易发生坠落式崩塌。矿区周边无河流坑塘水面，矿山矿业活动未造成河流截断、流量减小，坑塘渗漏等，矿区及周围地表水体未漏失。矿区多处于地势较高的斜坡部位，露天开采未击

穿含水层下水仓，矿区及周围主要含水层水位下降幅度小，对地下水位变化影响有限。矿山露天开采基岩裸露面积增大、地形变化，影响地表径流量，对地下水补排平衡造成一定破坏。对含水层和地表水的影响程度较轻，评估结果为轻度。矿区整体表层土层破坏严重，砾石混入率较高，综合评价矿区土壤质地破坏严重。矿区整体土壤抗蚀性一般，植被盖度低，边坡坡度较大，存在两处危岩带，综合评价矿区潜在土壤侵蚀危险程度较高。矿区内部整体原生植被破坏严重，北采场平台、排土场和工业广场见自然复绿迹象，盖度在 10%左右。采场边坡及南采场平台地表植被生境和植被盖度受到严重影响，评估结果为严重；北采场平台、排土场和工业场地地表植被生境和植被盖度受到影响，评估结果为严重。

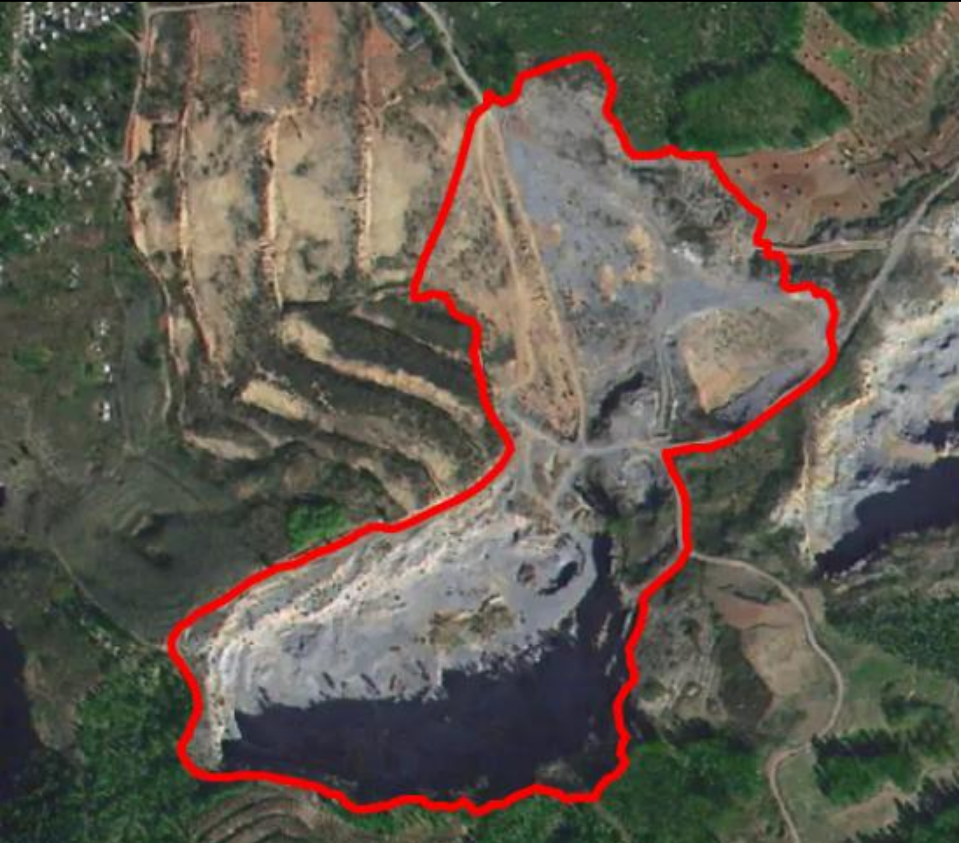
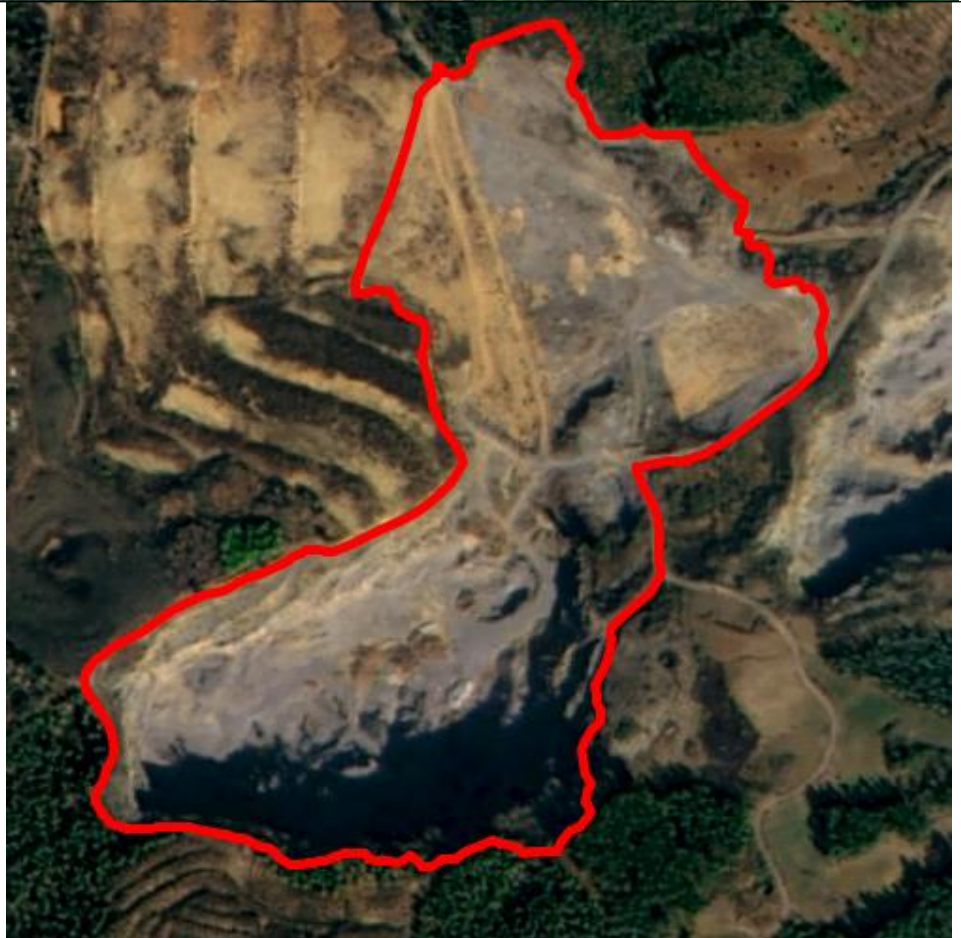
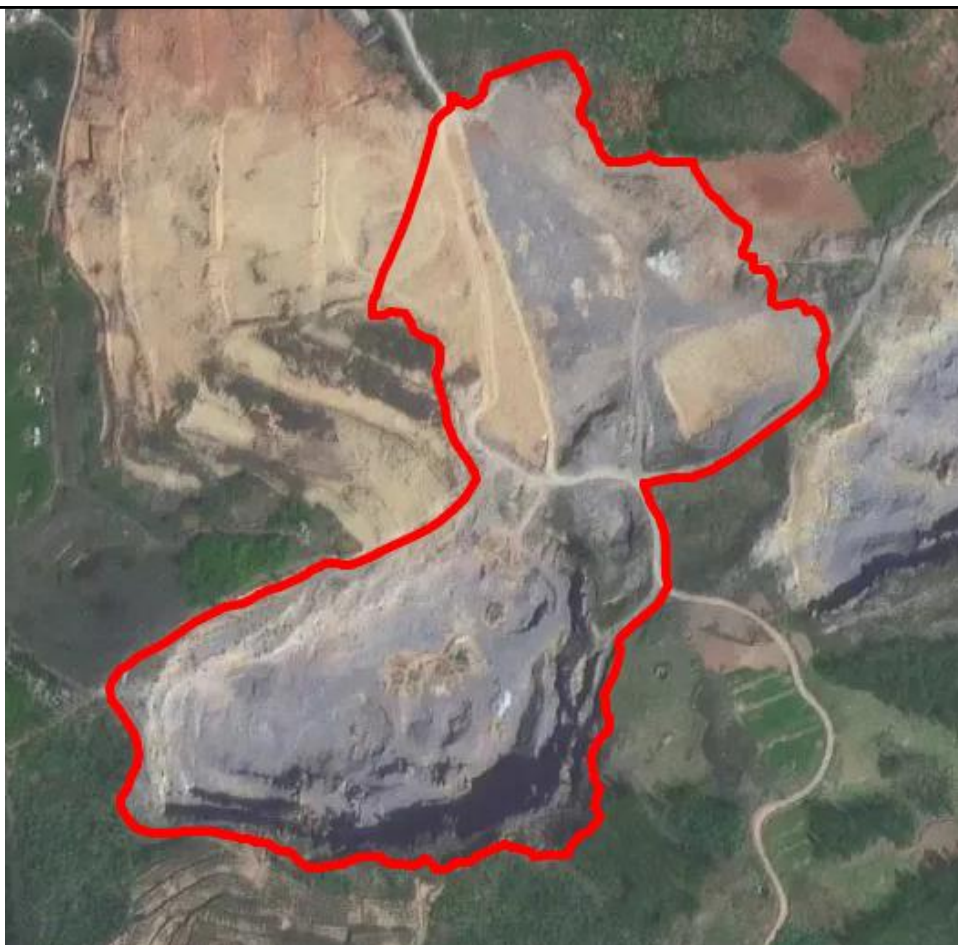
表3-24泰华采石场历史卫星影像

史开采形成采场边坡，边坡坡面基岩裸露，局部破碎。

该矿山采用露天开采方式，对土地资源的破坏影响主要有露天开采挖损土地资源、矿渣压占土地资源、矿渣扩散破坏周边林地资源，矿区内岩土裸露，水土流失明显，土地损毁较严重。

矿区内部整体原生植被破坏较严重，中采场边坡及中采场平台原生植被部分保留，评估结果为较轻，背弃渣边坡、北排土场、南采场边坡和南采场平台见自然复绿迹象，盖度在5-10%之间，评估结果为较严重。

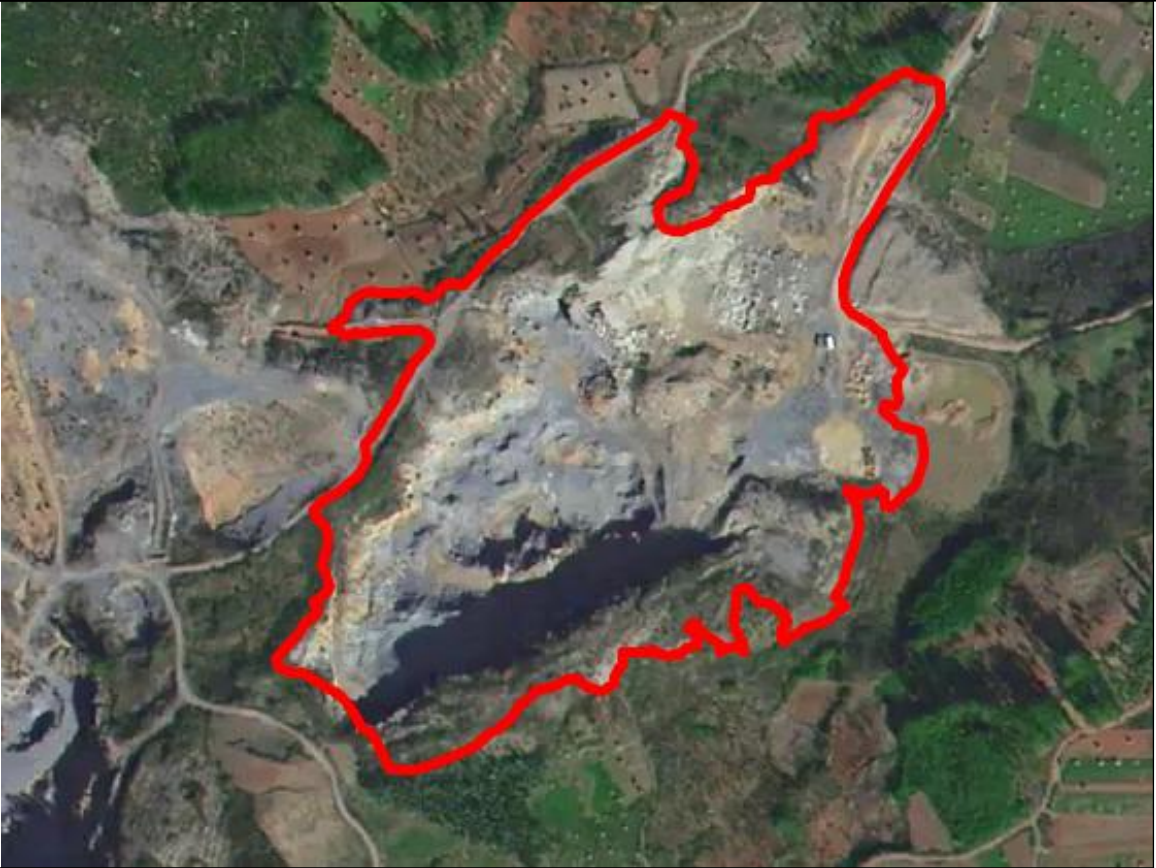
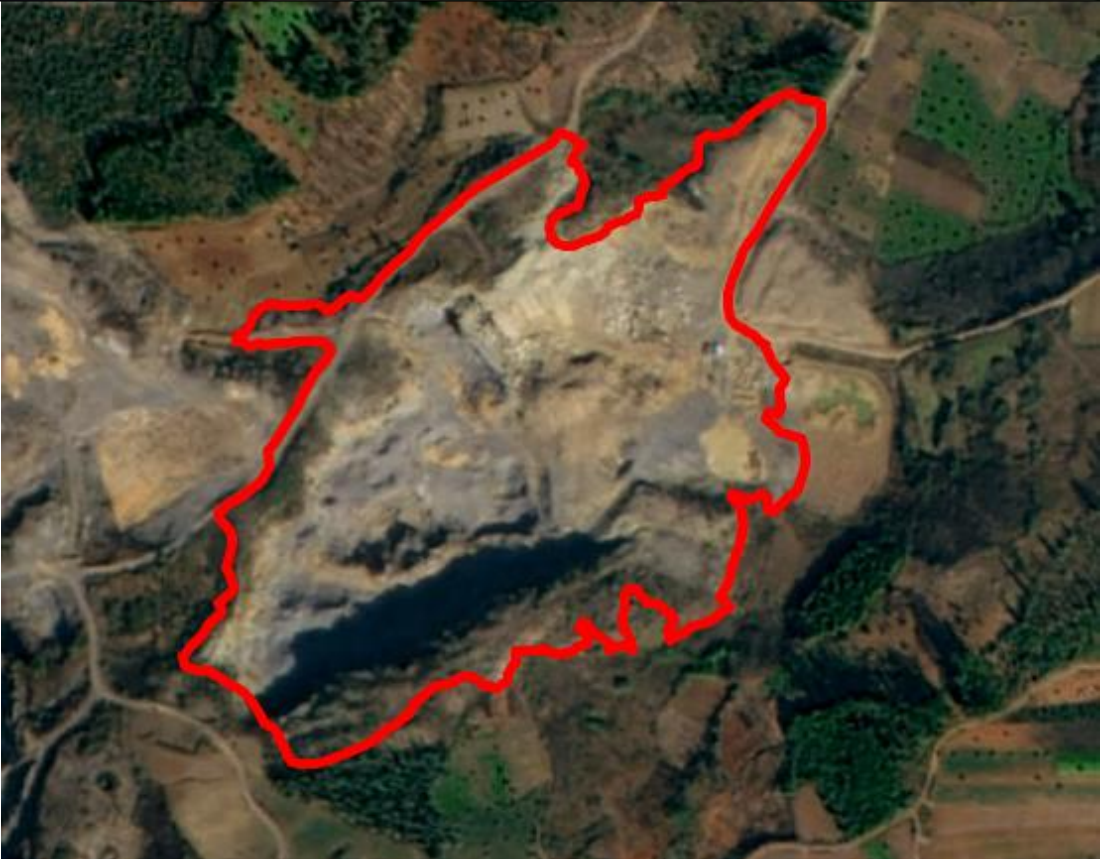
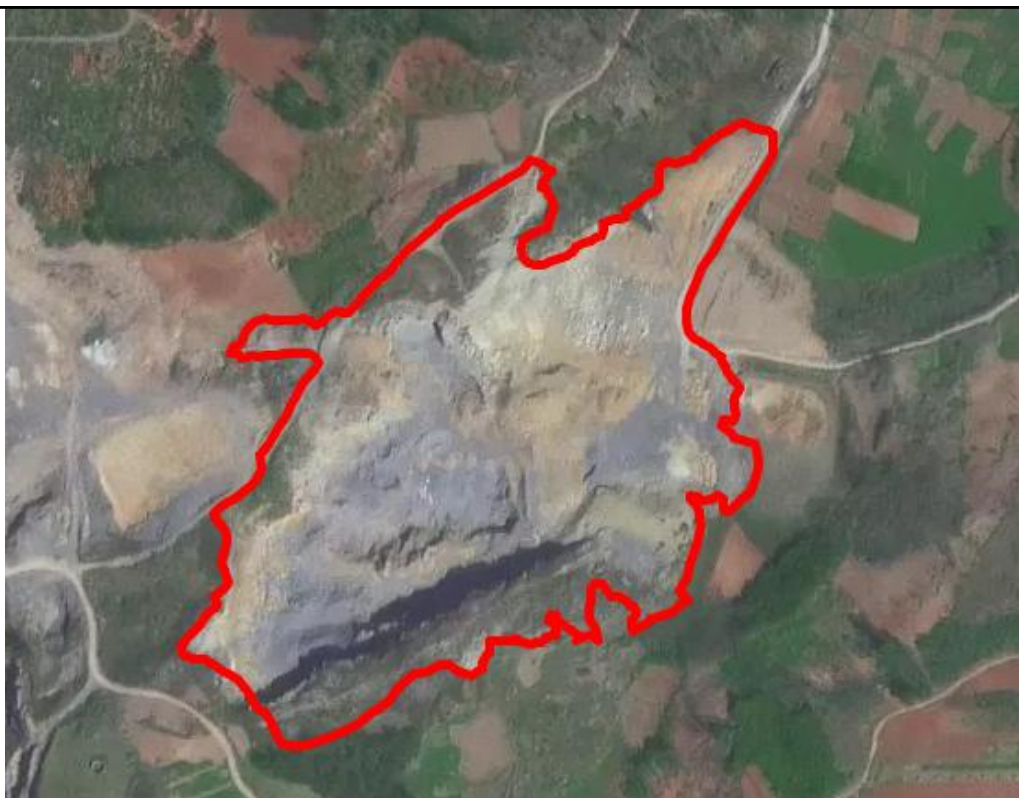
表3-25小石凹宝众采石场历史影像

该矿山在开采前为耕地和林地，该矿山采用露天开采方式，对土地资源的破坏影响主要有露天开采挖损土地资源、矿渣压占土地资源、矿渣扩散破坏周边林地资源，矿区内岩土裸露，水土流失明显。

矿区内部整体原生植被破坏较严重，矿山道路和弃渣边坡原生植被部分保留，评估结果为较轻，露天采场和工业广场原生植被损毁严重，见零星自然复绿迹象，盖度小于 5%，评估结果为严重。

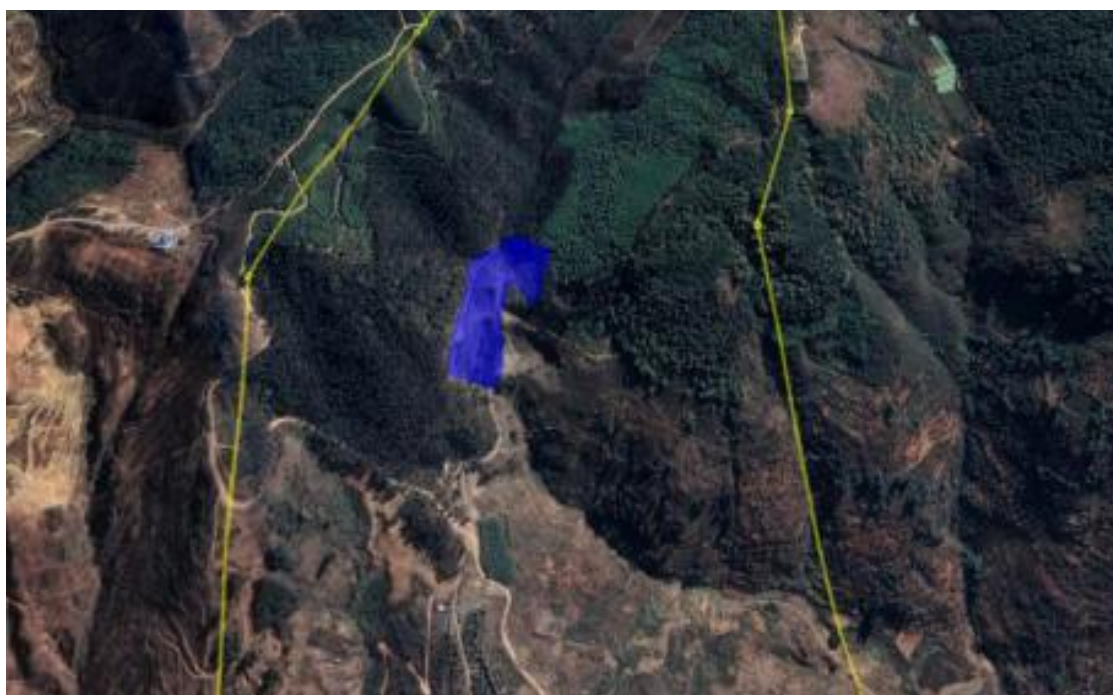
图 3-8 华贸经贸有限公司采石场矿山与沟道关系（黄线为流域范围）

华贸经贸有限公司采石场矿山范围位于一自然冲沟中上游沟道内，冲沟东西贯穿矿区，矿区侵占了河道，冲沟地表水部分从矿区入渗，矿区及周围地表水体轻微漏失，但矿业活动区内遗留矿渣堆积较少，未造成河道堵塞、河流改道、截流等现象，未造成不同含水层（组）串通水质恶化影响集中水源地供水，未造成矿区及周围生产、生活供水困难，因此，综合评价华贸经贸有限公司采石场矿山对含水层影响程度较轻，地表水的影响程度较严重，评估结果为较严重。

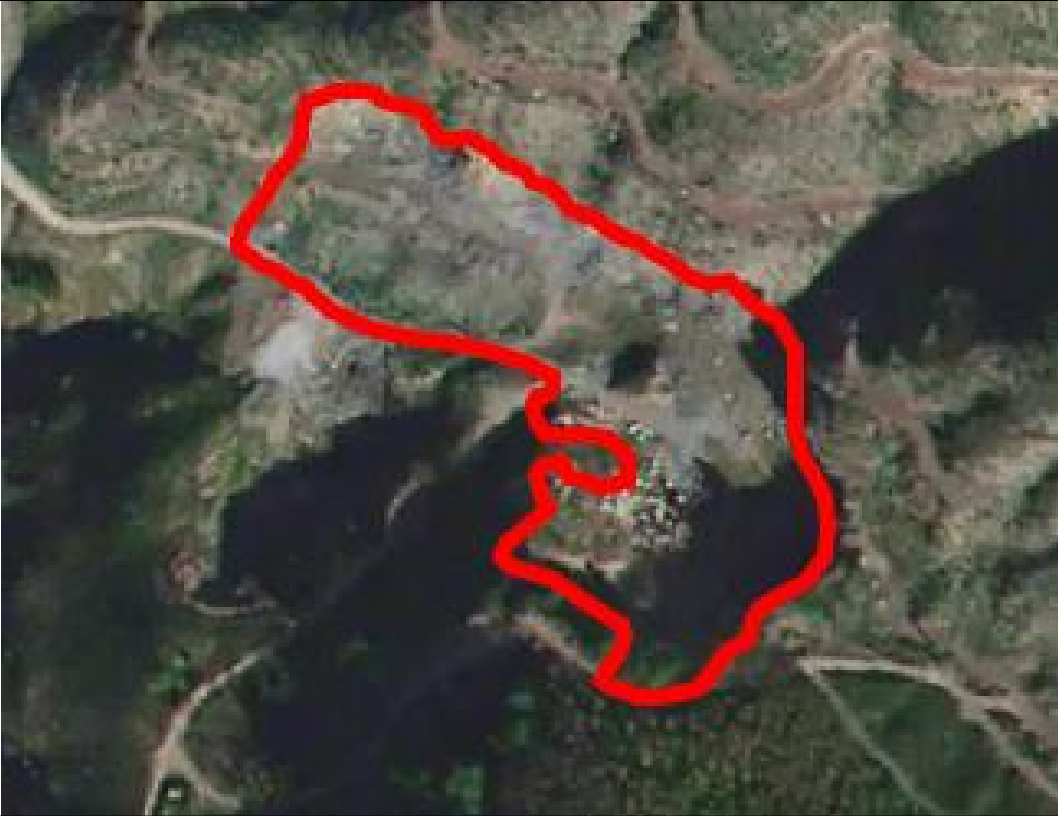
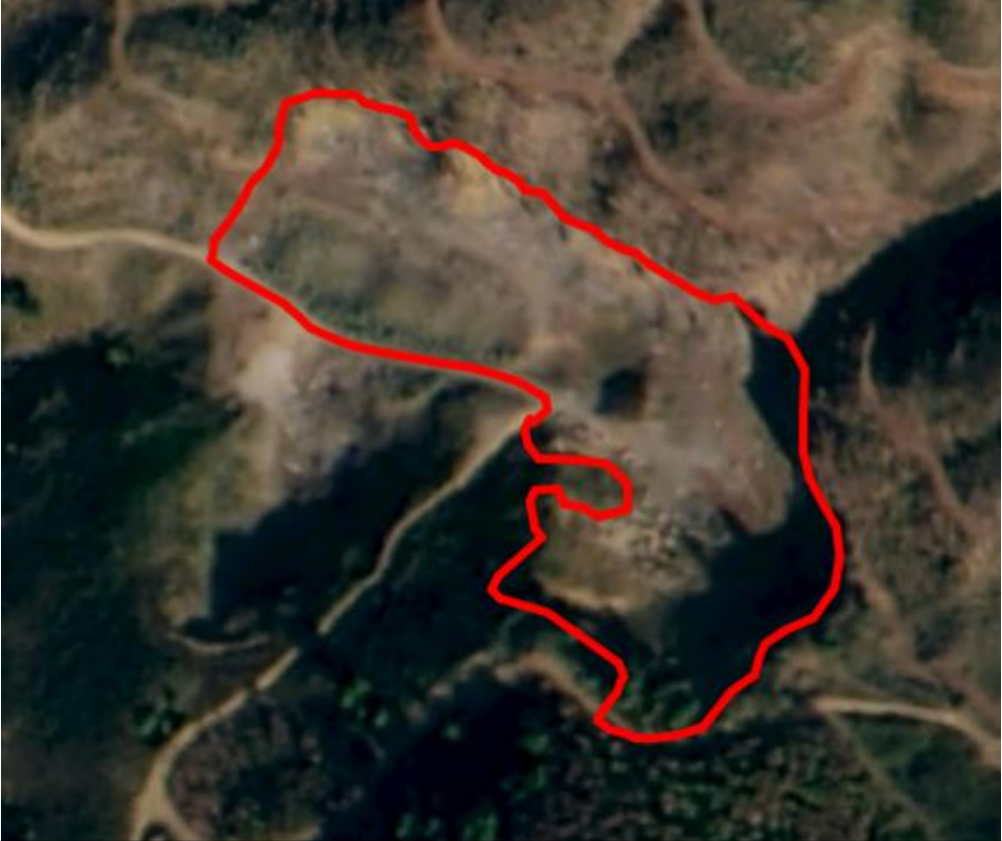
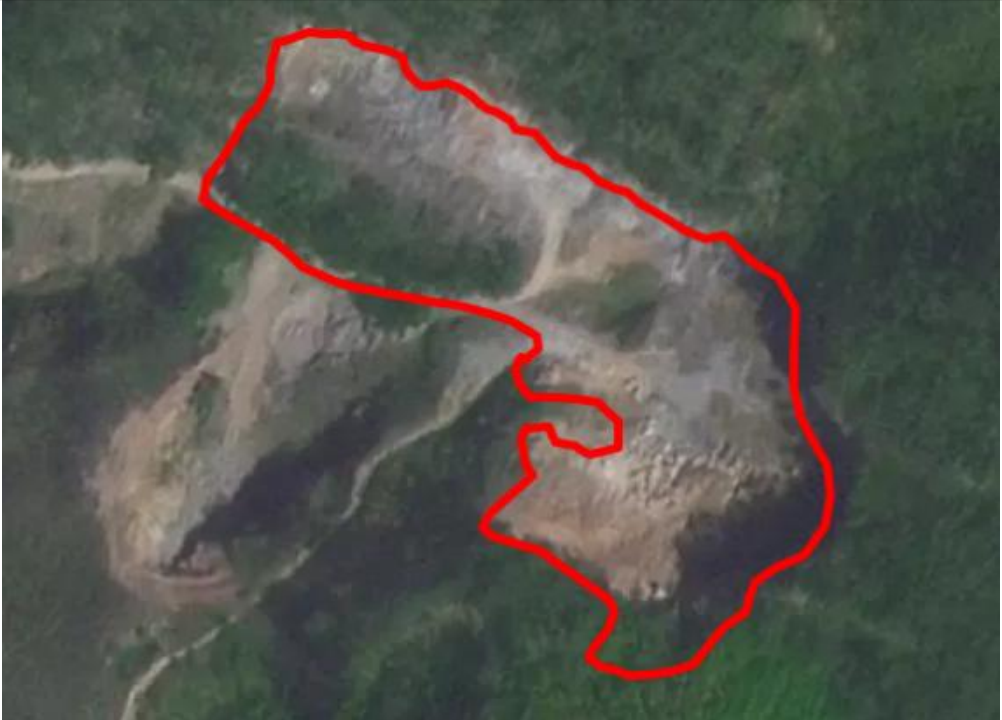
表3-26华贸经贸有限公司采石场历史影像

采场边坡和滑坡 4 个损毁单元进行评价。北采场边坡目前无积水深度，土地损毁严重。采场平台目前无积水深度，土地损毁严重。南采场边坡目前无土壤污染，土地损毁严重。滑坡目前无土壤污染，土地损毁严重。

矿区内部整体原生植被破坏较严重，采场平台原生植被部分保留，评估结果为较严重采场边坡和滑坡原生植被损毁严重，见零星自然复绿迹象，盖度小于 5%，评估结果为严重。

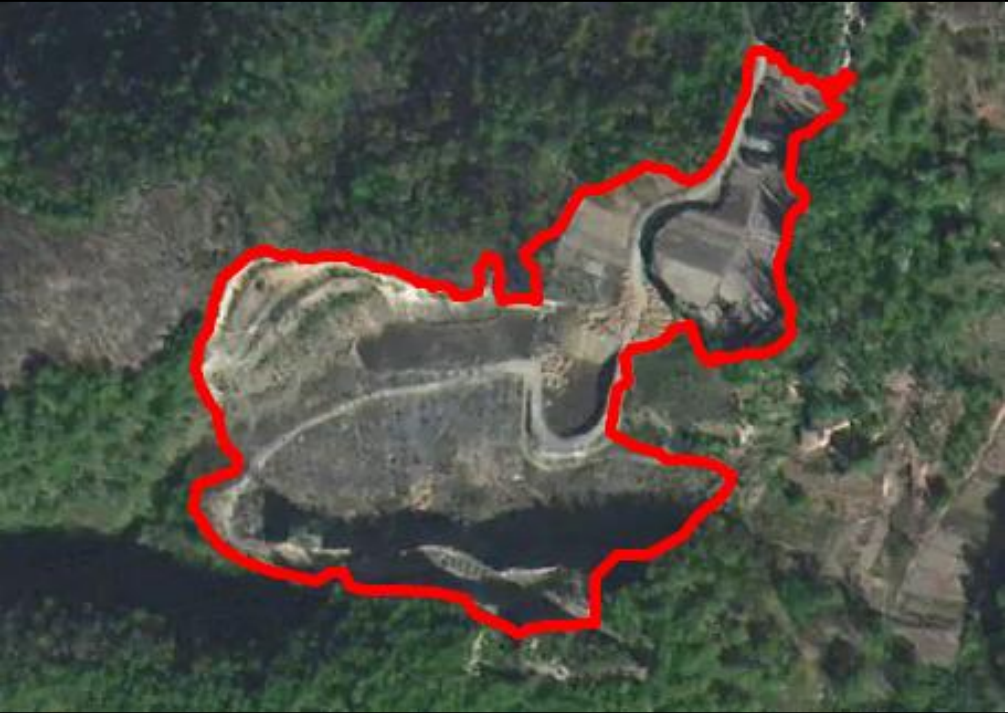
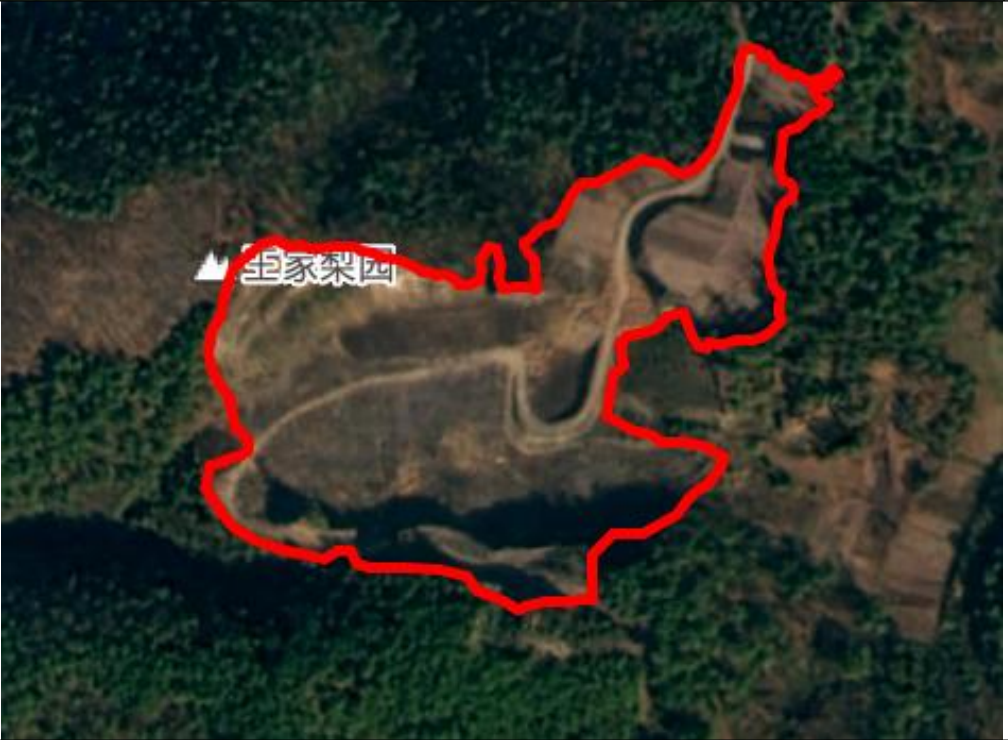
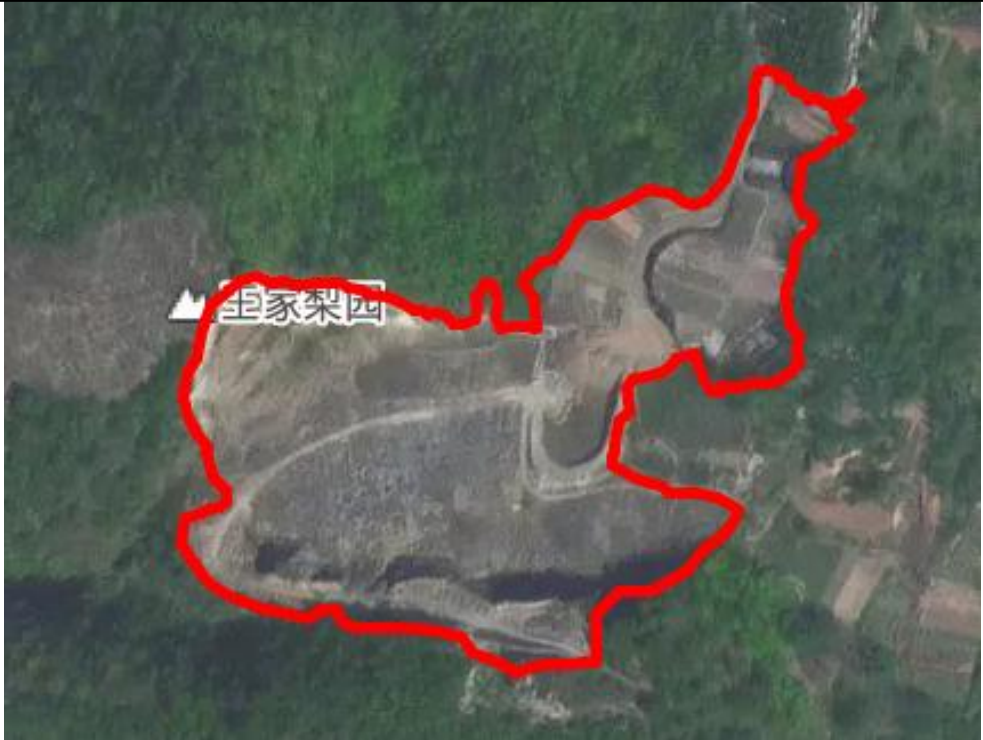
表 3-27 大箐顶石英砂岩矿历史影像

匡远街道大箐顶石英砂岩矿土地损毁方式主要为挖损为主，对北采场边坡、采场平台、南采场边坡和滑坡 4 个损毁单元进行评价：弃渣边坡目前无土壤污染，土地损毁严重。采场边坡目前无积水深度，土地损毁严重。采场平台目前无积水深度，土地损毁严重。工业广场目前无土壤污染，土地损毁较严重。

矿区内部整体原生植被破坏较严重，采场边坡、采场平台、弃渣边坡和工业广场原生植被损毁严重，采场边坡、采场平台和工业广场有复绿痕迹，盖度在 20-40%之间，弃渣边坡见零星自然复绿迹象，盖度小于 5%，评估结果为严重。

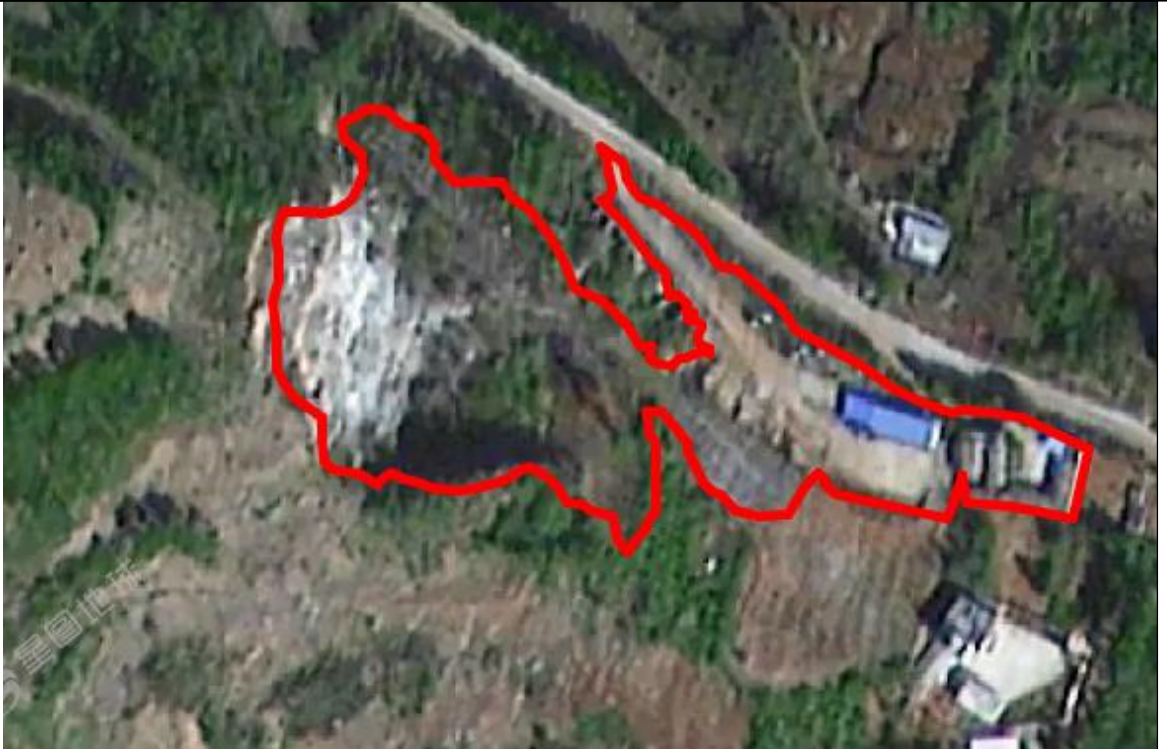
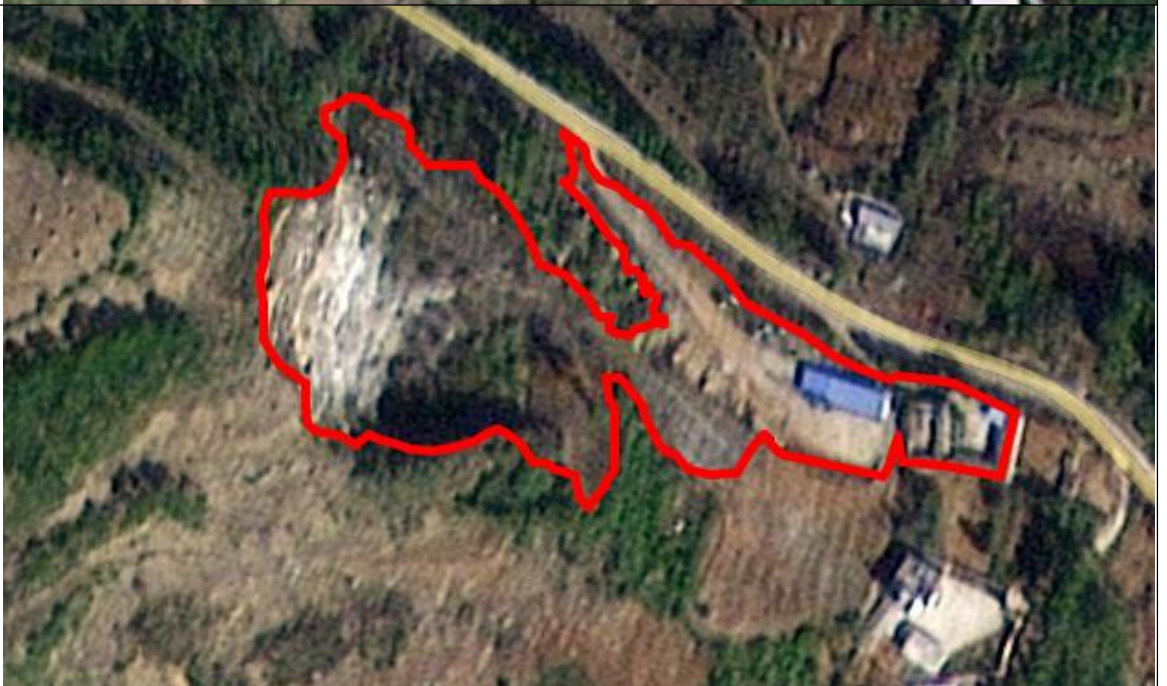
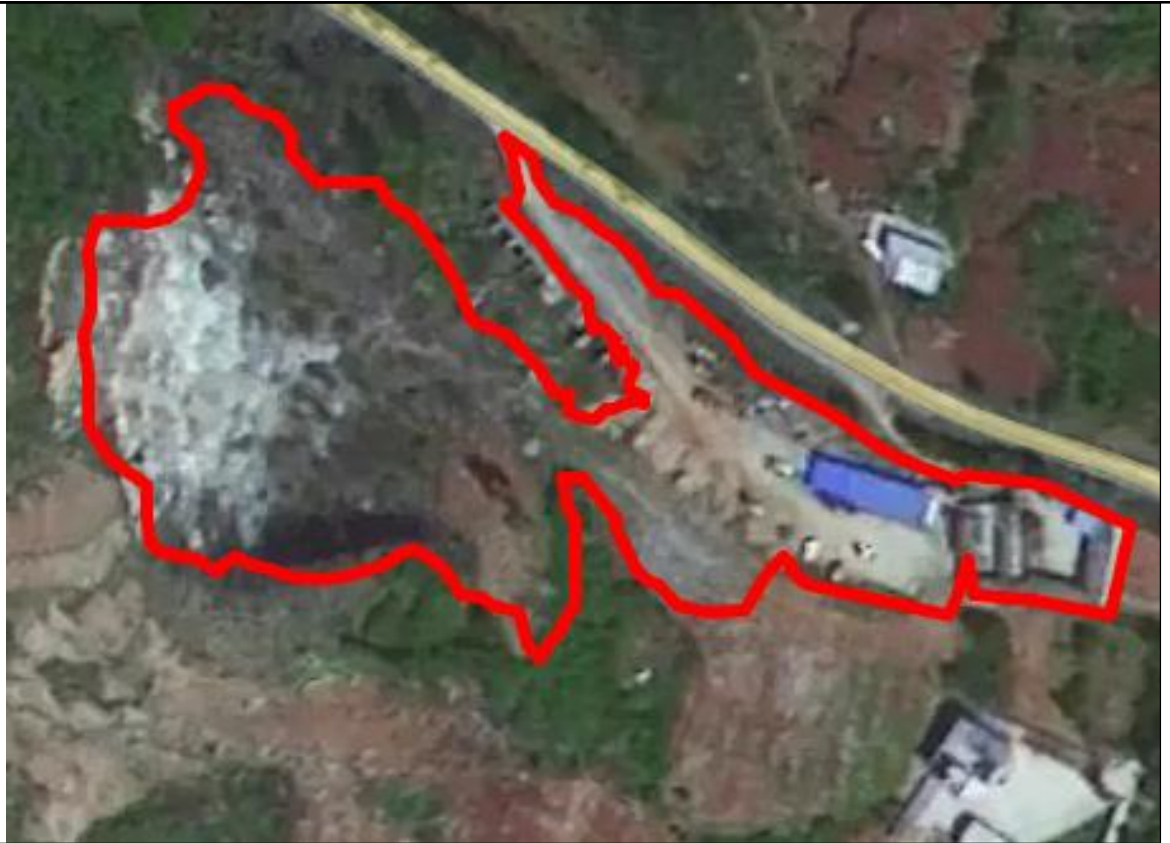
表3-28麦田采石场历史影像

麦田采石场土地损毁方式主要为挖损为主，其损毁程度见下表所示。根据本次调查结果，对北采场边坡、采场平台、南采场边坡和滑坡 4 个损毁单元进行评价：采场边坡目前无积水深度，土地损毁严重；采坑目前无积水深度，土地损毁严重；排土场目前无积水深度，土地损毁较严重；采场平台目前无积水深度，土地损毁较严重；矿山道路目前无土壤污染，土地损毁较严重。工业广场目前无土壤污染，土地损毁较严重。

矿区内土壤以砂土为主，采场边坡、采坑、矿山道路和工业广场表层土壤破坏严重，土层厚度约 5-15cm；采场平台和排土场表层土壤破坏较轻，土层厚度在 0.5-2m 之间；矿区整体表层土层破坏较严重，砾石混入率较低，综合评价矿区土壤质地破坏较严重。

矿区内部整体原生植被破坏较严重，采场边坡、排土场、矿山道路和工业广场原生植被损毁严重，采场平台和采坑有自然复绿痕迹，盖度在 60-80%之间，评估结果为较轻，综合评价矿区结果为较严重。

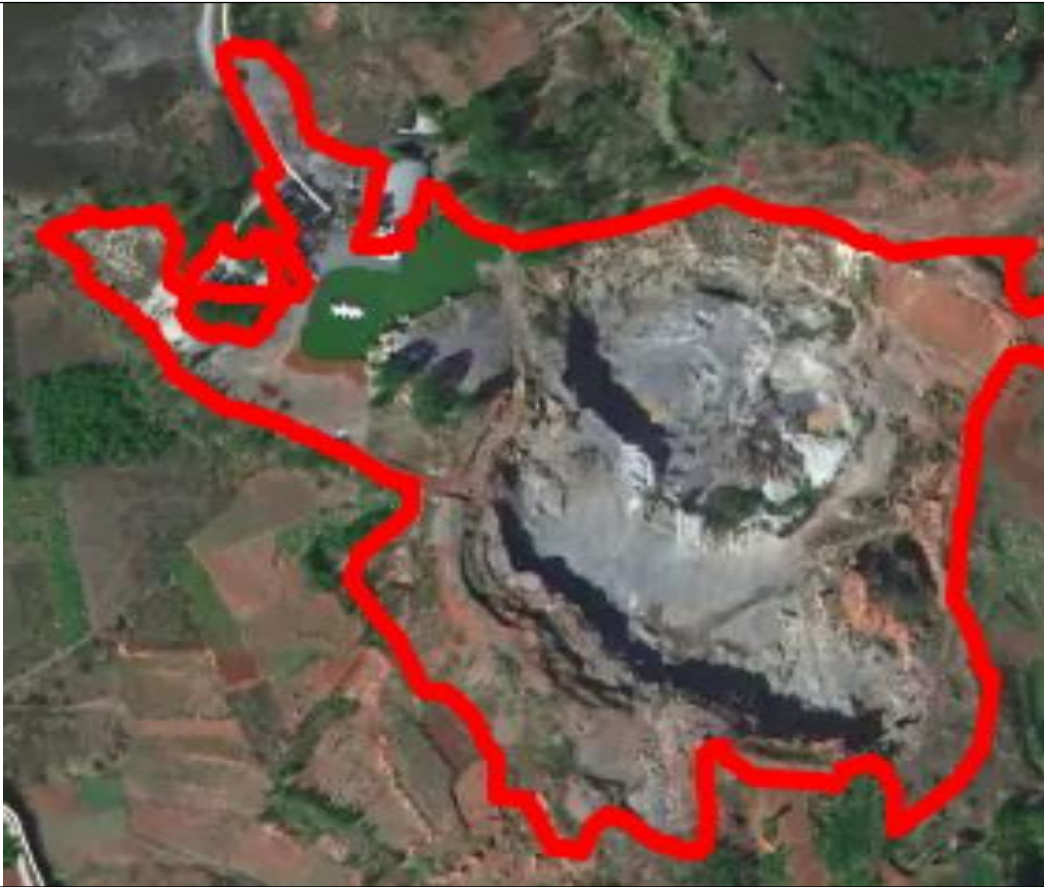
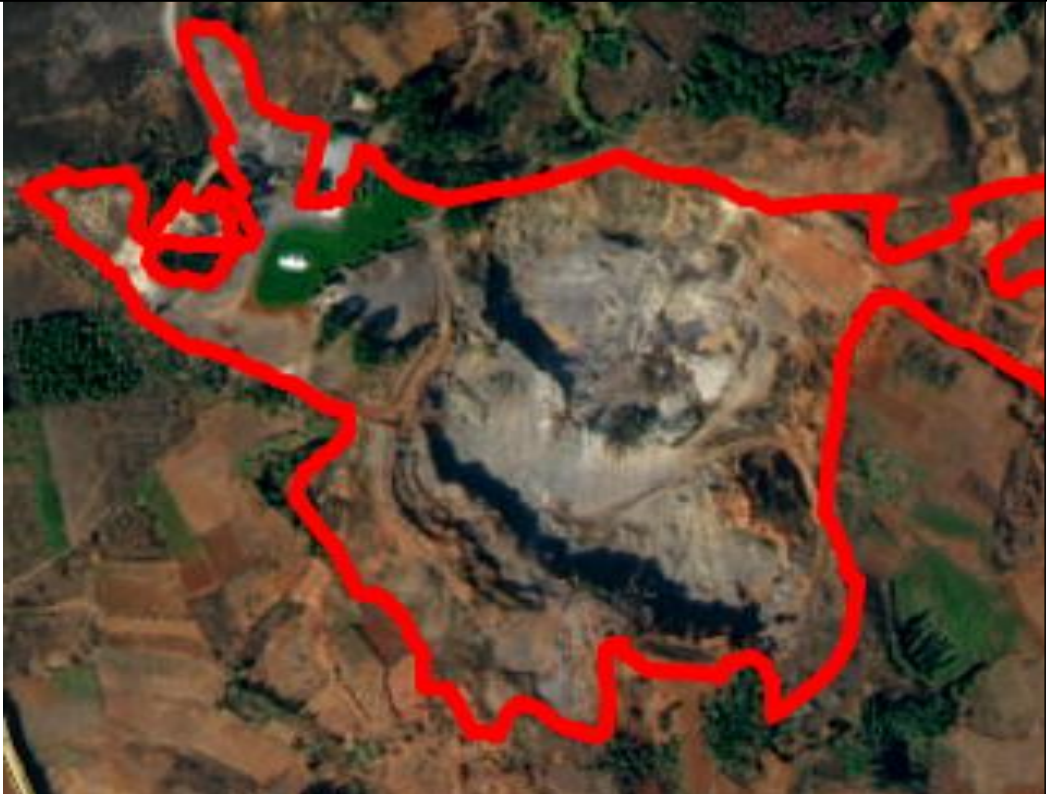
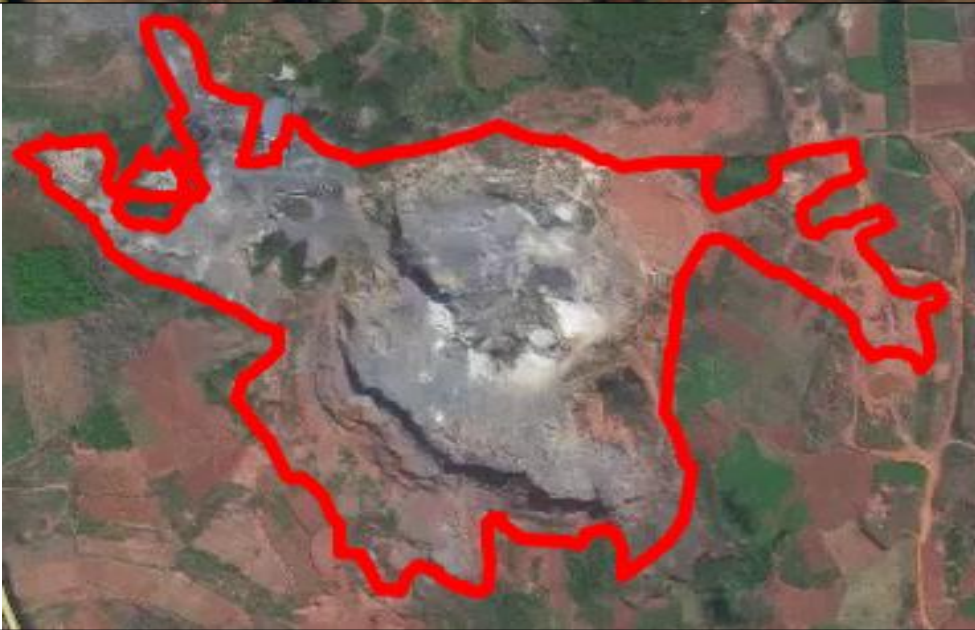
表3-29裸裸坪采石场历史影像

裸裸坪采石场开采区为凹陷露天开采，采场周围形成高陡边坡，局部危岩体发育，可能形成崩塌地质灾害。南西部生产场地压占区主要为废弃石料堆积于地表，和部分废弃生产设施压占，无地质灾害发育。

裸裸坪采石场主要发育不稳定斜坡 1 处，边坡因节理裂隙发育，加之人工开采爆破振动导致岩体破碎，坡顶红壤土因降雨冲刷造成坡面水土流失严重，坡体自重加大，易沿节理裂隙面发生局部溜滑崩塌隐患。现状情况下，边坡处于欠稳定-基本稳定状态，在降雨、地震及长时间的积水软化坡脚情况下，边坡易发生岩土体崩塌灾害。

采场边坡目前无积水深度，土地损毁严重；采场平台存在季节性积水痕迹，积水深度 0.2-0.5m，土地损毁严重；石渣堆主要表现为废弃石渣压占原有土地资源，堆渣厚度 1.5-4.2m 不等，砾

石混入率 30%-80%，土壤无污染；渣土边坡主要表现为废渣压占原有耕地、林地资源，堆渣厚度 0.5-5.0m 不等，砾石混入率 10%-25%，土壤无污染；渣土平台主要表现为堆渣压占或早期挖损造成土地资源损毁。挖损土层厚度 1-2m，堆土石高度 0.5-4.0m，以黄棕壤、红壤土为主，砾石混入率 10%-40%，土地中度损毁；生活垃圾堆主要表现为压占原有土地资源，造成土地资源污染严重。

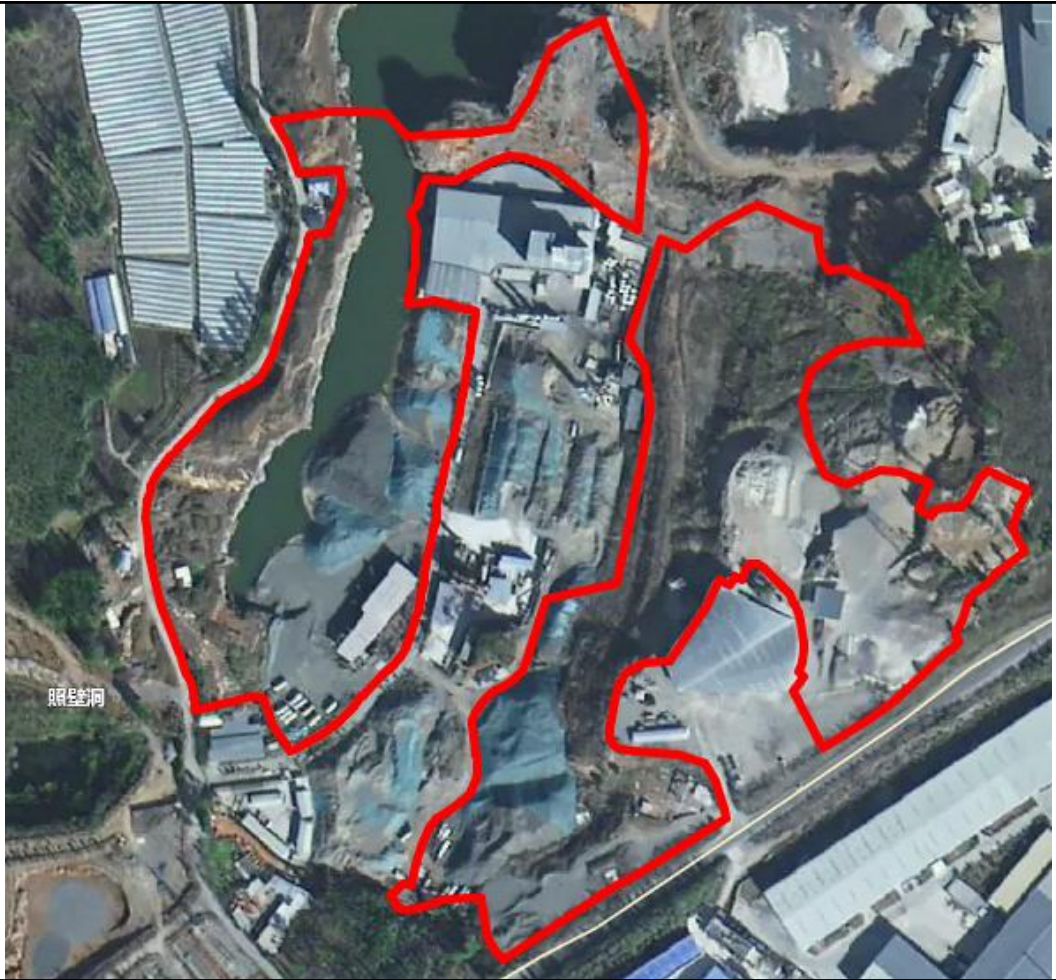
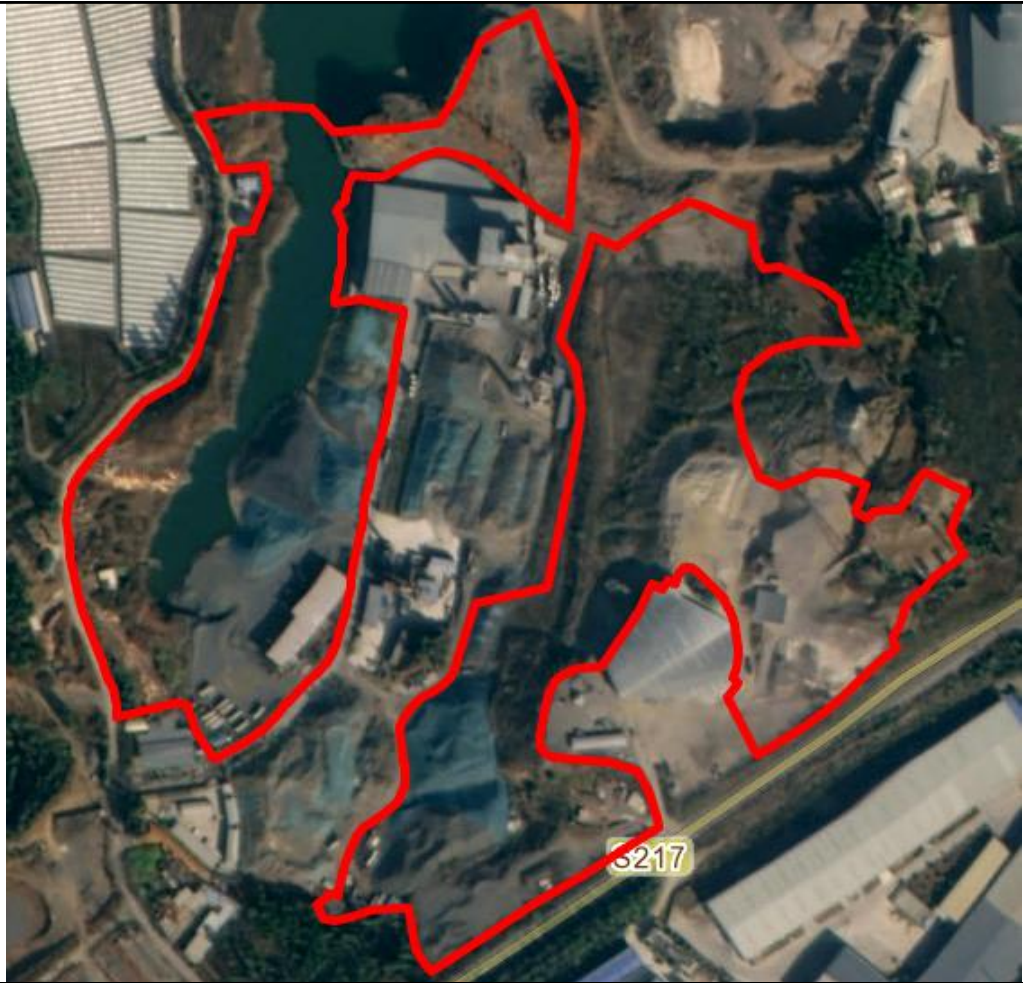
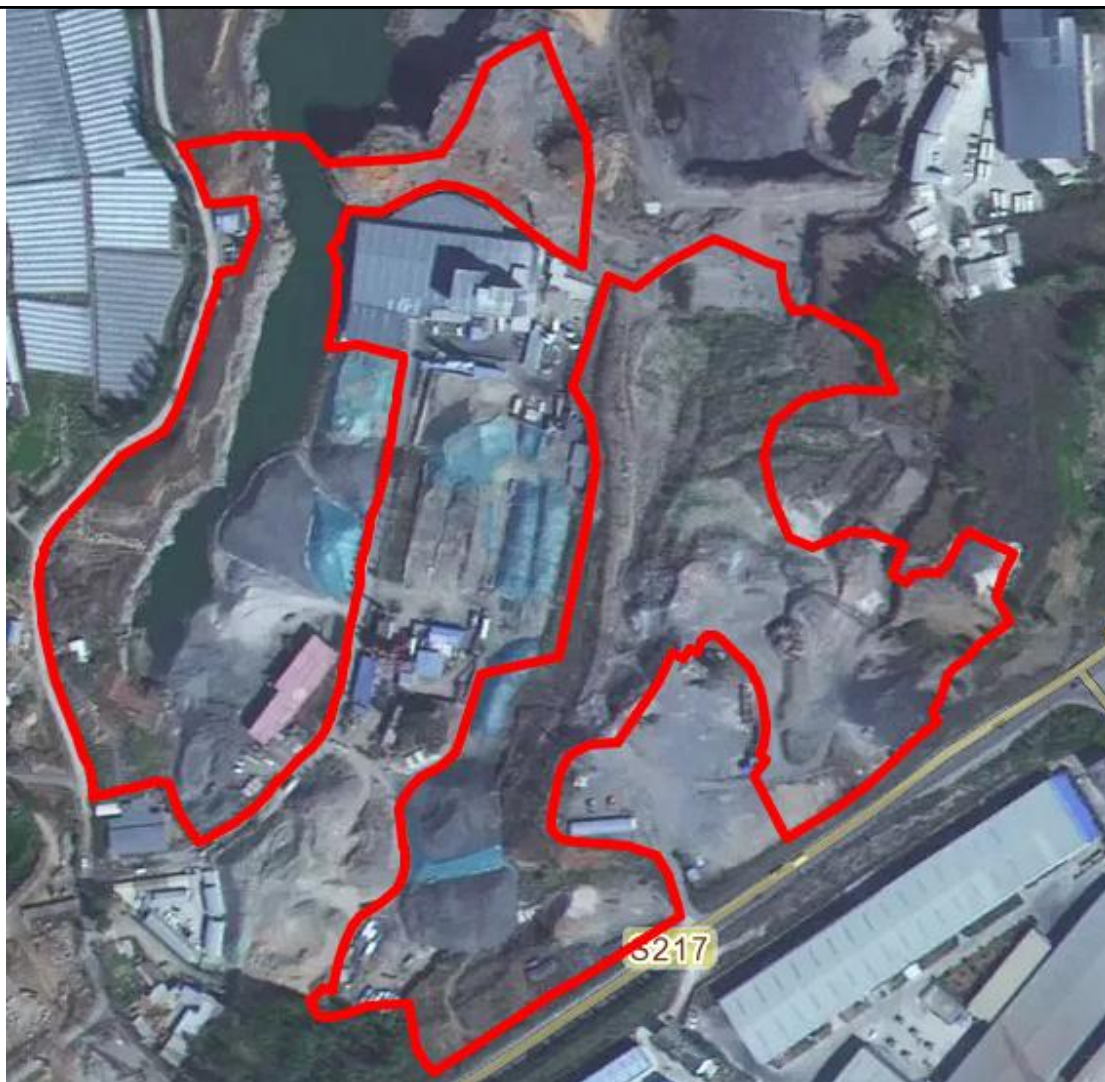
| <p><b>9.北古城保林采石场</b></p> <p>北古城保林采石场为无法确认治理恢复责任主体的无主废弃矿山，经过多年开采形成一个采区，采区地形西侧、东侧较高，南部较低，地层岩性为厚层状石灰岩，现状采场东侧、北侧、西侧均为露天采场边坡和台阶，采场内形成积水坑，现状对原有地形地貌的破坏程度严重。采场周围形成高陡边坡或松散堆积体，边坡局部危岩体发育，可能形成崩塌、滑坡地质灾害。</p> | | | |

北古城保林采石场区内见较大面积坑塘水面，坑塘水面均由早期开采周边汇水后形成，推测超过 10m，未见地下水出露。矿区附近无河流，古城保林采石场内目前坑塘水面较深，矿山矿业活动未造成河流截断、流量减小，坑塘渗漏等，矿区及周围地表水体未漏失。矿区多处于地势较高地段，露天开采未击穿含水层下水仓，未影响矿区及周围主要含水层水位，对地下水位变化影响有限。矿山露天开采基岩裸露面积增大、地形变化，影响地表径流量，对地下水补排平衡造成一定破坏。对地下含水层的影响程度较轻，评估结果为轻度。

矿区内部整体植被破坏严重，根据《昆明市资源环境承载力和国土空间开发适宜性评价报告》显示该处矿区位于生态保护重要性评价中一般重要区-重要区。
