# 建设项目环境影响报告表

(生态影响类)

金沙江流域昆明片区历史遗留废弃矿山  
生态修复示范工程项目—南盘江流域中低山  
岩溶区（宜良片区）矿山生态修复项目

昆明市自然资源和规划局

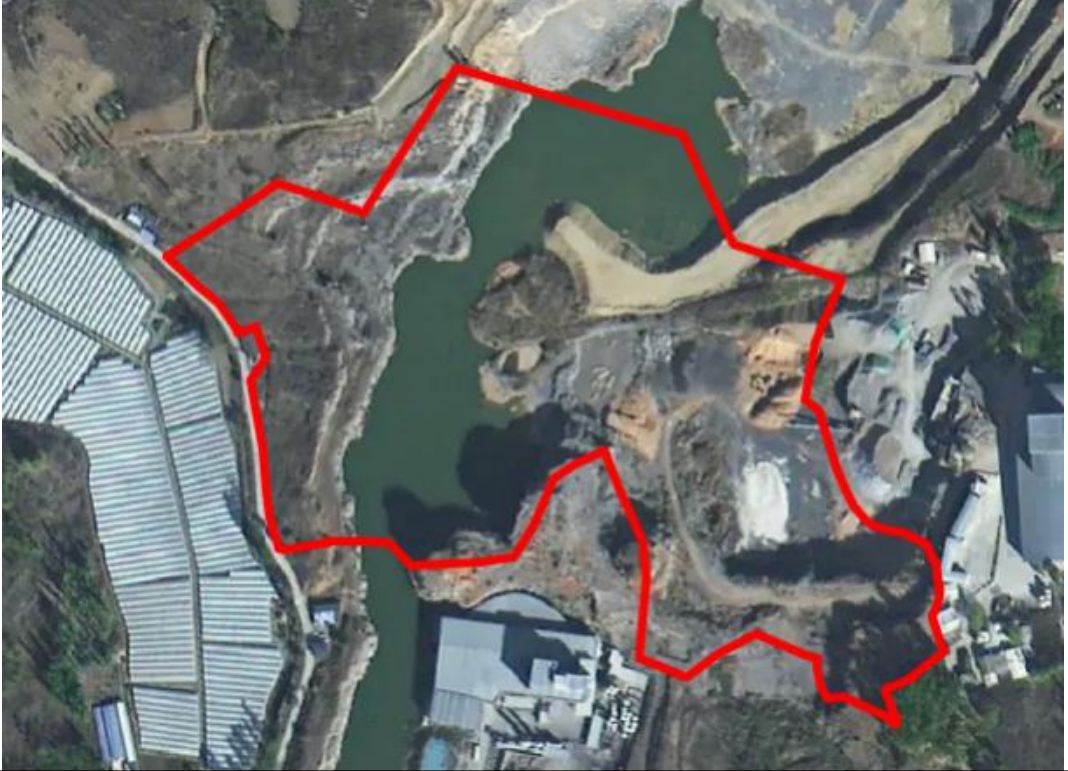
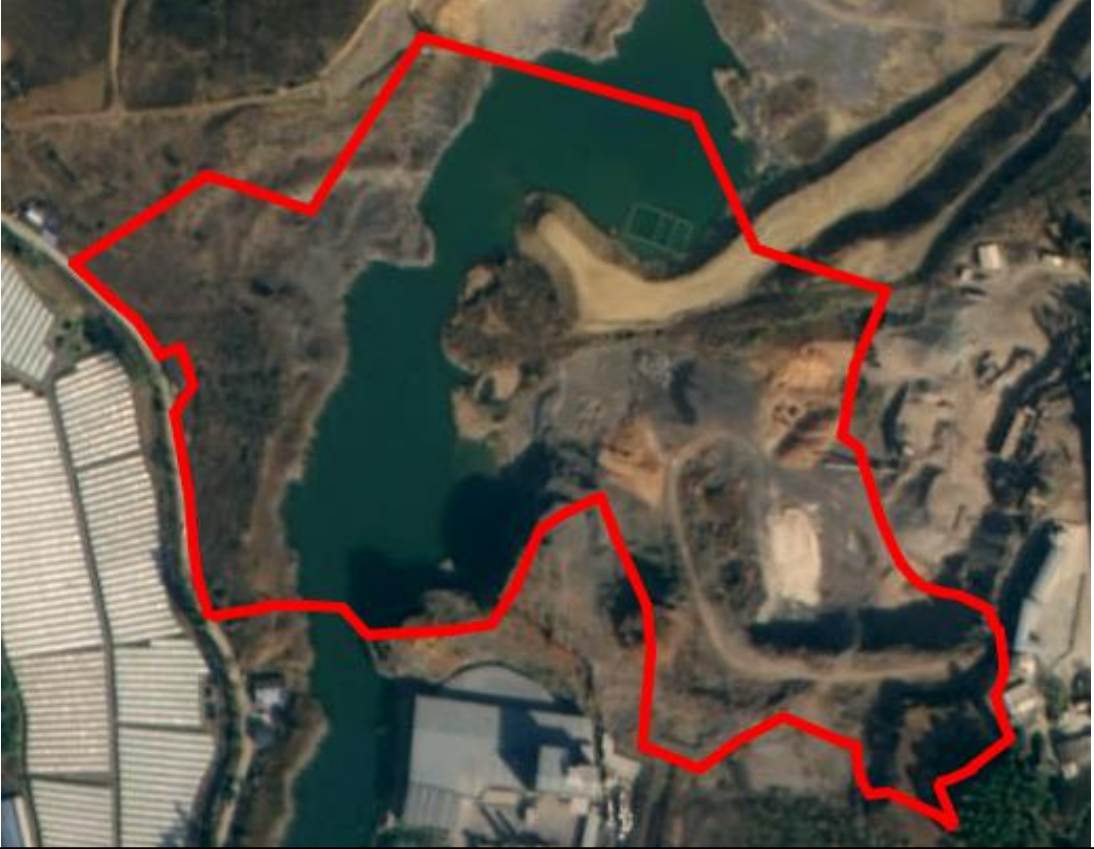
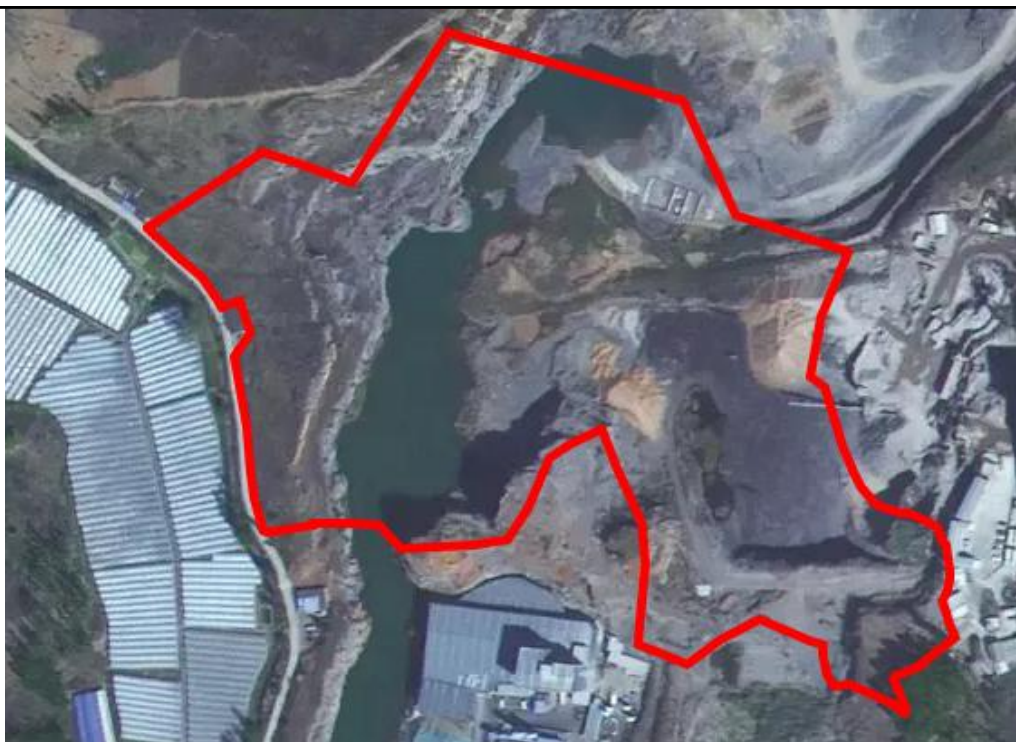
表3-31 红泥塘采石场历史影像

红泥塘采石场为无法确认治理恢复责任主体的无主废弃矿山，经过多年开采形成一个采区，采区地形西侧、东侧较高，南部较低，地层岩性为厚层状石灰岩，现状采场东侧、北侧、西侧均为露天采场边坡和台阶，采场内形成积水坑，现状对原有地形地貌的破坏程度严重。采场周围形成高陡边坡或松散堆积体，边坡局部危岩体发育，可能形成崩塌、滑坡地质灾害。

评价单元进行评价：采场裸坡土地挖损严重，土地重度损毁；采场平台存在季节性积水痕迹，积水深度 0.2-0.5m，土地损毁严重；采场缓坡现状为基岩缓坡，土地挖损严重，重度损毁；渣土平台以渣土为主，砾石混入率 10%-25%，土地中度损毁；积水坑塘开挖深度大于 2m，后积水造成土地资源无法利用，土地重度压占。

矿区整体表层土层破坏严重，砾石混入率较高。矿区整体土壤抗蚀性一般，植被盖度低，边坡坡度较大，部分区域存在零星危岩及不稳定斜坡。矿区周边戟叶酸模为优势种，草本植物以狗牙根、狗尾草、鬼针草等，矿区内部整体植被破坏严重。

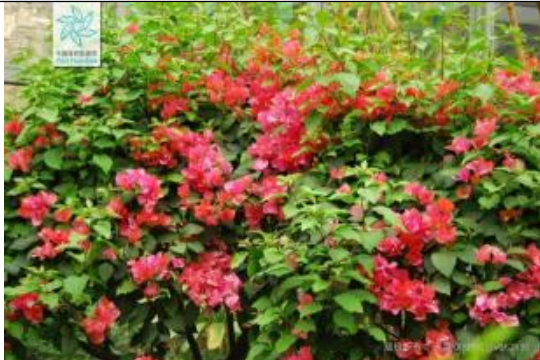
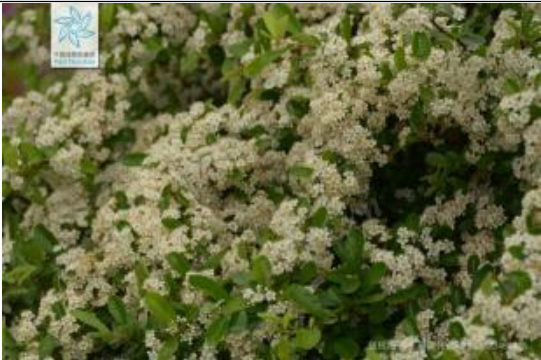
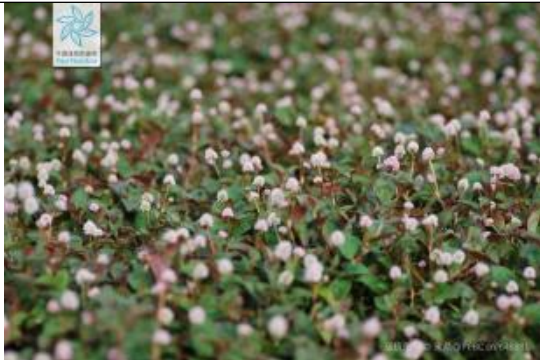
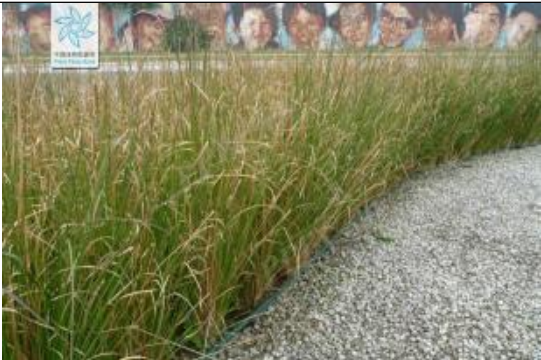
本次修复工程所选用的光叶子花（三角梅）（*Bougainvillea glabra*）、火棘（*Pyracantha fortuneana*）、头花蓼（*Persicaria capitata*）等在园林、绿化、生态修复等领域都有较长的应用历史，随着养护工程进行、植物生长，这些植物不仅可以直观提高植被覆盖度，还具有较高的美学价值，随着栽培植物生长，对区域景观美学将有直观的正向作用。

| 生长良好的三角梅 | 生长良好的火棘 |
| 生长良好的头花蓼 | 生长良好的香草根 |
