# 建设项目生态环境影响报告表

(生态影响类)

项目名称：安宁宝源石场矿坑生态修复项目

建设单位（盖章）：安宁宝源石场

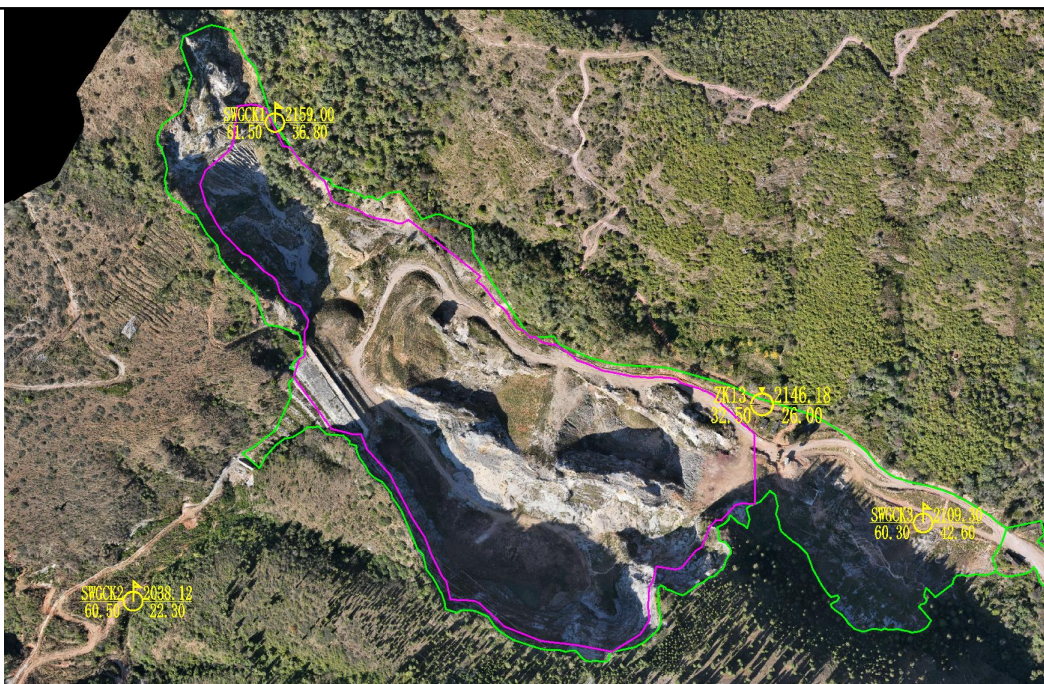
图2-5 项目区地下水揭露钻孔点位示意图

根据此次水文地质勘察，共施工了4口地下水监测井，本次勘察期间仅ZK13、SWGCK1、SWGCK2、SWGCK3号钻孔揭露稳定地下水位，地下水位埋深22.0m～42.6m，水位标高2016.12m～2066.7m，其余钻孔均未揭露地下水。

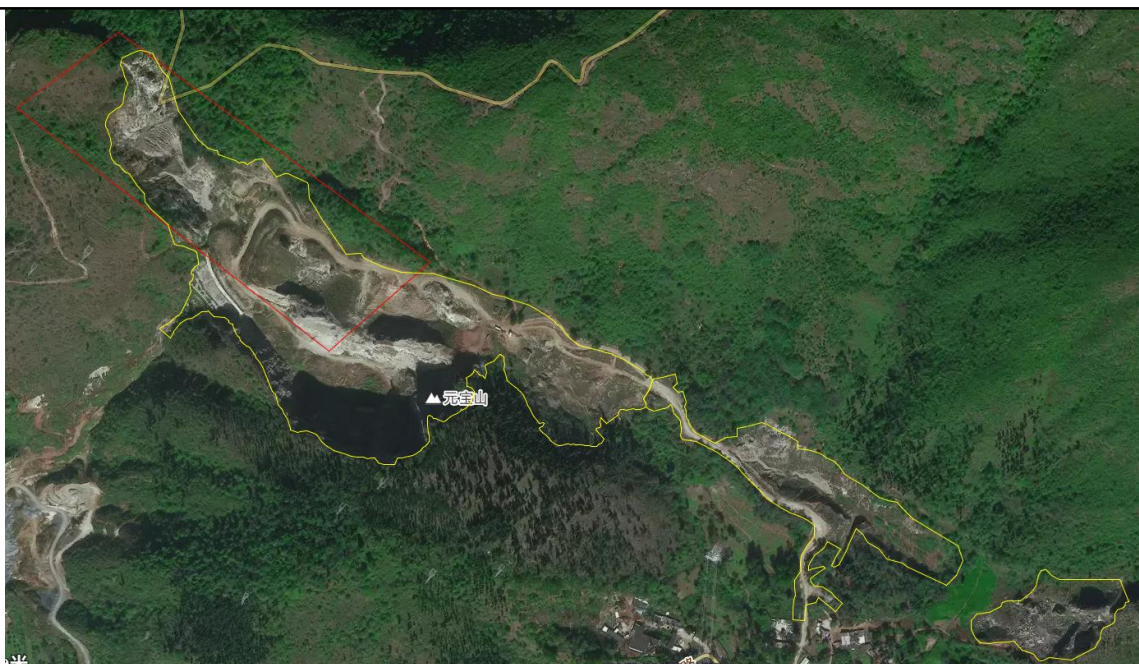
| 序号 | 修复前 | 修复后 |
|---|---|---|
| 4 | 采坑植被分布很少，基本为草本，仅采坑周边分布有华山松、云南松等植被 | 种植蓝莓、冬樱花、云南松、白花三叶草、香根草、狗牙根，增加了区域生物多样性，并与周边原生态系统相协调。 |

图 4-1 生态修复前

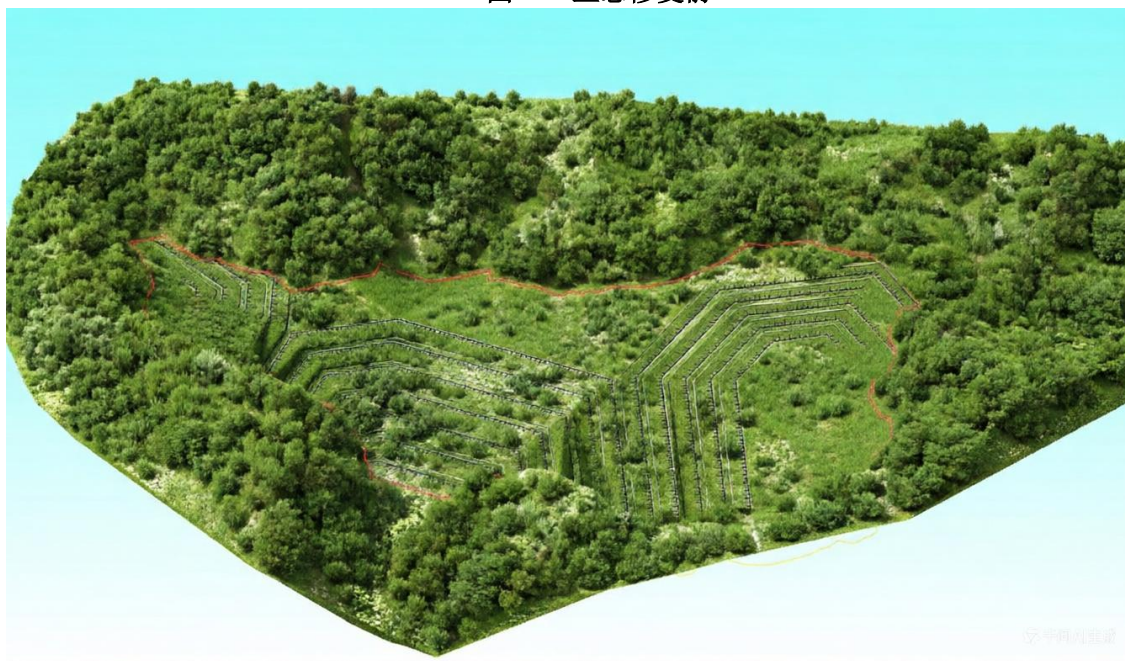
图 4-2 生态修复后效果图

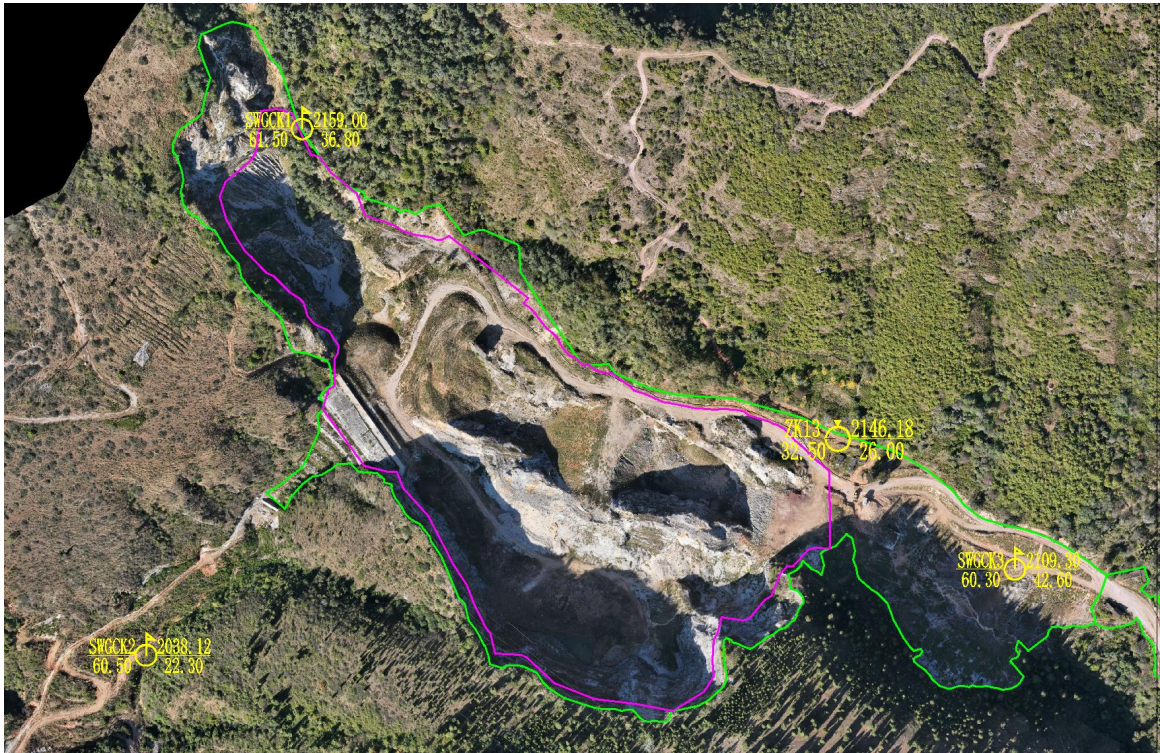
图 4-9 项目区地下水揭露钻孔点位示意图

本次勘察期间仅 ZK13、SWGCK1、SWGCK2、SWGCK3 号钻孔揭露稳定地下水位，地下水位埋深 22.0m~42.6m，水位标高 2016.12m~2066.7m，其余钻孔均未揭露地下水。

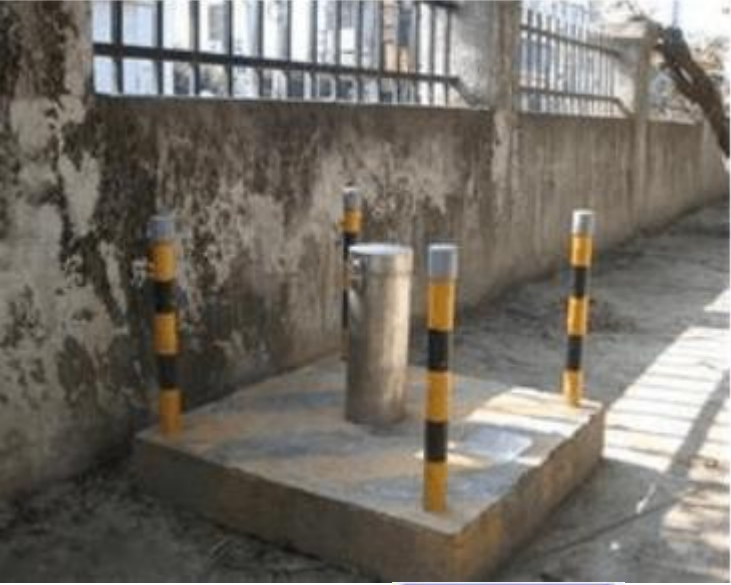
| 类型 | 要求 | 监测井设置图样 |
|---|---|---|
| 监测井建设要求 | <p>井口保护筒使用不锈钢材质，井盖中心部分采用高密度树脂材料，避免数据无线传输信号被屏蔽；井口锁头使用异型锁，避免偷盗行为；保护筒高50cm，下部埋入水泥平台中10cm起到固定作用。警示柱直径4cm，用碳钢材质，长1m，漆成黄黑相间色，高出水泥平台0.5m，埋在水泥平台下0.5m。水泥平台为厚15cm的正方形水泥台，水泥台四角须磨圆，并各设置一根警示柱。在水泥平台式保护装置周边1m区域内设立地下水环境监测井警示牌。在水泥平台的四个角设立警示柱。</p> | |
