# 昆明市西山区海口双哨磷矿厂磷矿生态修 复项目竣工环境保护验收调查表

(公示稿)

建设单位：昆明兴禹生态建设投资有限公司

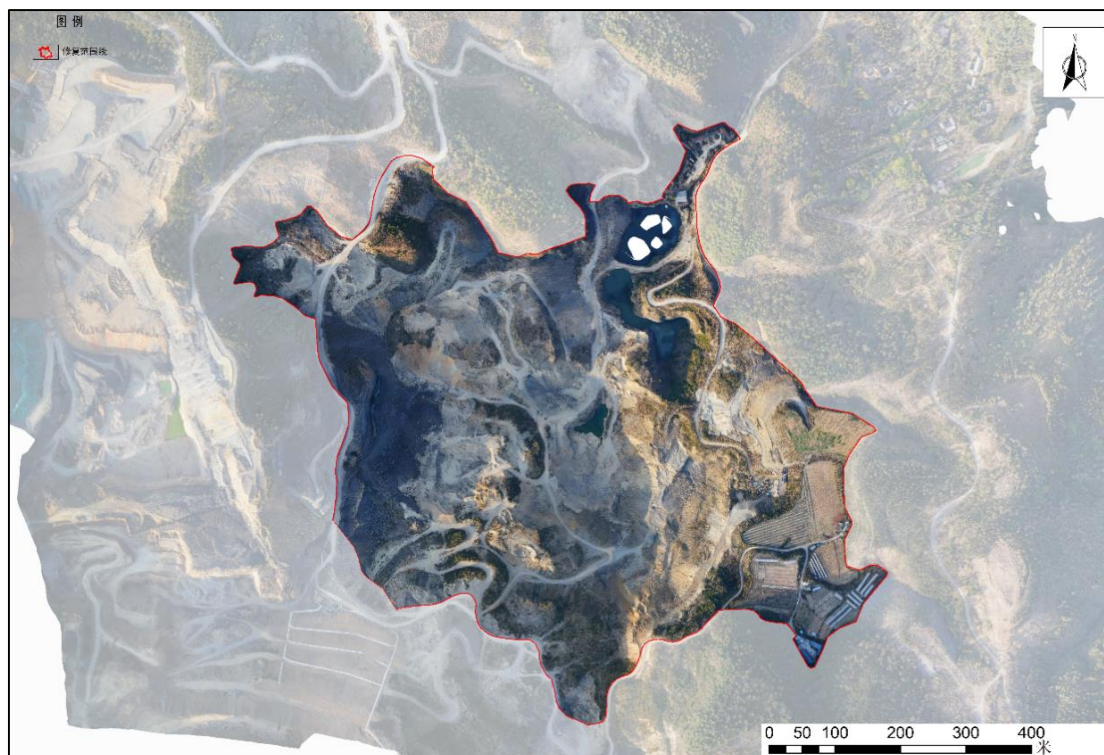
图 4.2-3 生态修复范围图

根据《昆明市西山区海口双哨磷矿厂磷矿生态修复治理变更方案》，项目最终生态修

复范围为  $480503\text{m}^2$  (约 720.75 亩)。修复范围见图 4.2-3。
